Федеральное государственное бюджетное образовательное учреждение
высшего профессионального образования
«Российский государственный геологоразведочный университет имени
Серго Орджоникидзе»
(МГРИ-РГГРУ)

**Концепция раннего предупреждения развития негативных
инженерно-геологических процессов для сохранения памятников архитектуры
(на примере Кирилло-Белозерского музея-заповедника)**

**Диссертация
на соискание ученой степени кандидата геолого-минералогических наук**

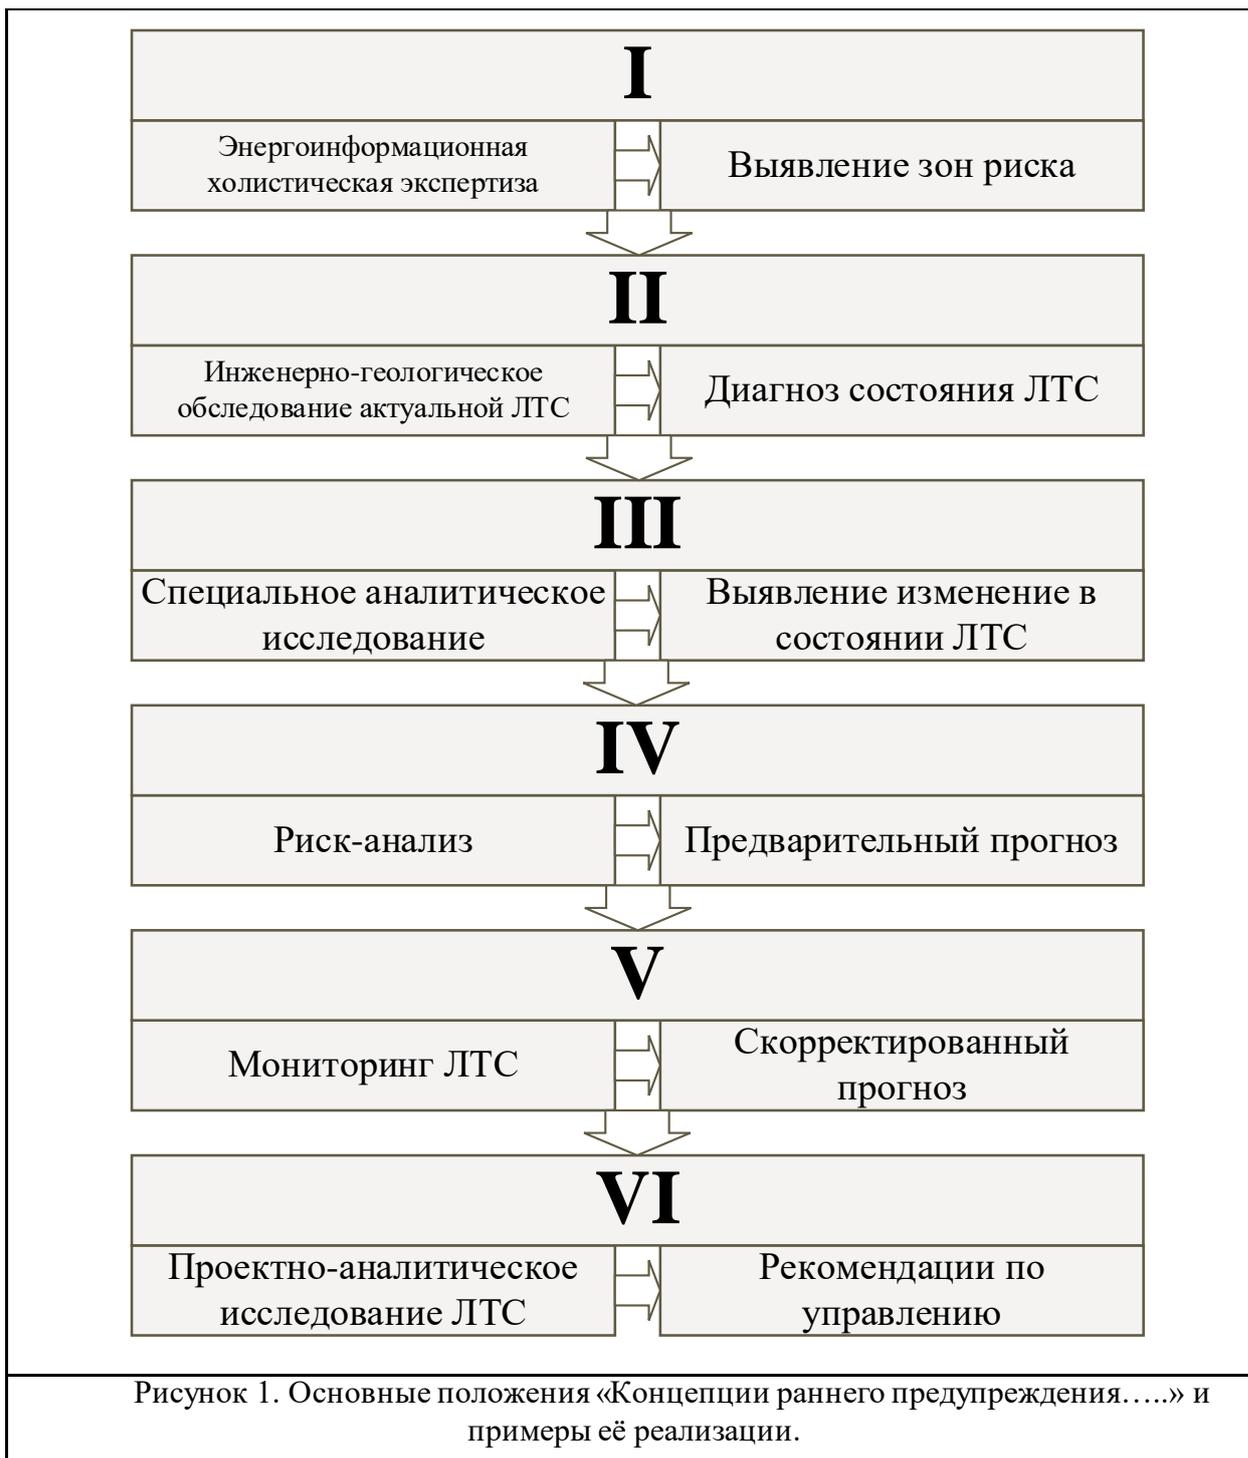
Концепция разработана для объектов, у которых изначально не была заложена система литотехнического мониторинга, что делает задачу по определению причин деформаций крайне сложной. В связи с этим в качестве первого этапа реализации предложенной концепции (рис. 1) предлагается провести энергоинформационную холистическую экспертизу.

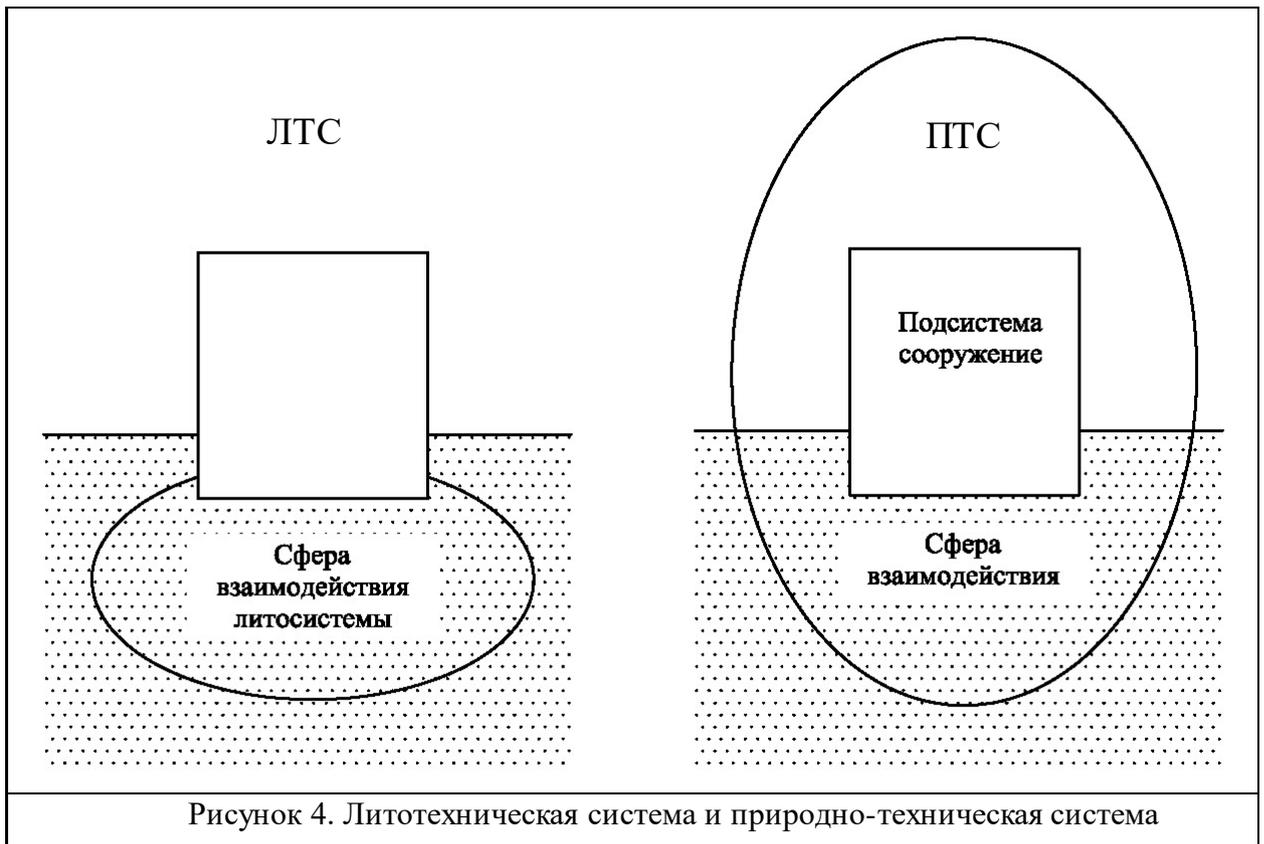
Рисунок 4. Литотехническая система и природно-техническая система

Более широким понятием являются природно-технические системы (ПТС). Природно-техническая система (ПТС) – это упорядоченная в пространственно-временном отношении совокупность взаимодействующих компонентов, включающая орудия, продукты и средства труда, естественный и искусственно измененные тела, а также естественные и искусственные поля [5]. Исходя из определения основным отличием их от литотехнических систем заключено в том, что вместо «сферы взаимодействия» ограниченной областью литосферы, выступает некая область взаимодействия, которая включает в себя все природные поля, что наглядно продемонстрировано на рисунке 4.

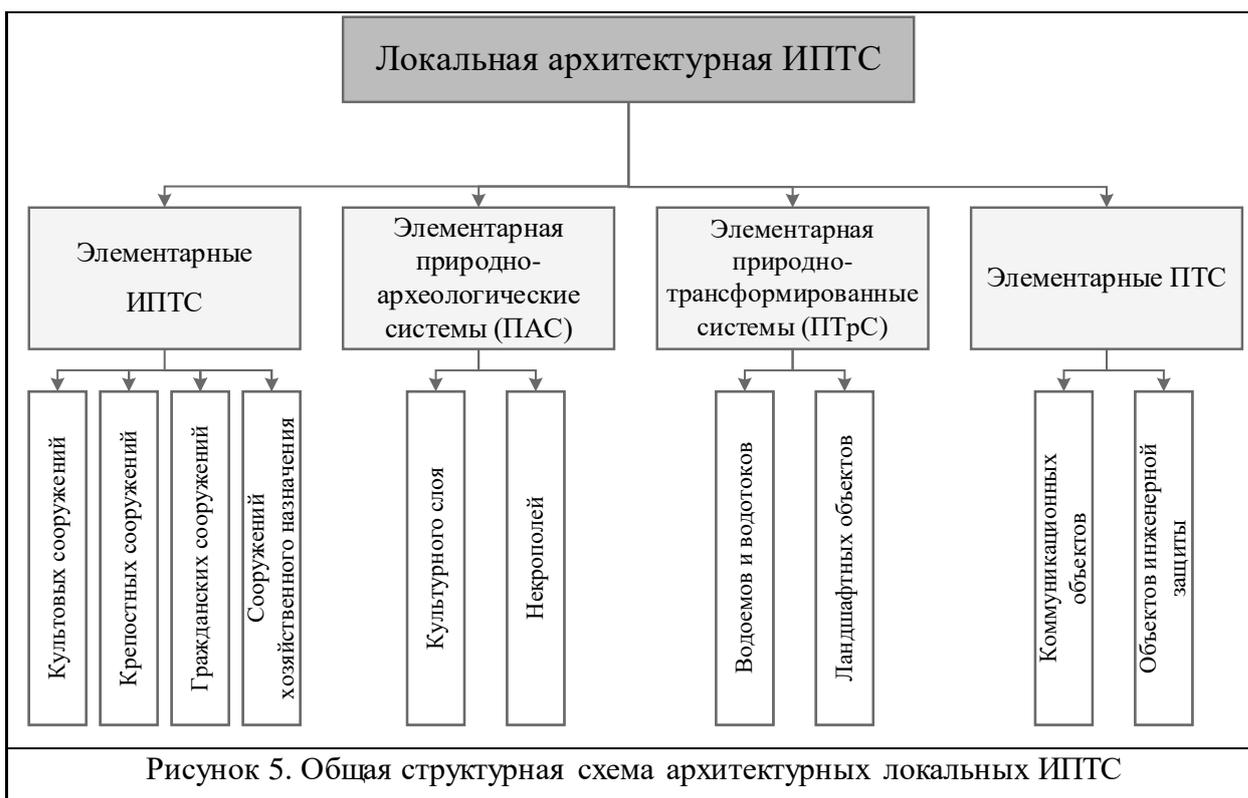
Общая структура определяется отношениями элементарных ПТС, входящих в локальную в качестве её подсистем. В качестве структурных подразделений локальной архитектурной ИПТС предлагается рассматривать: элементарные ИПТС, природно-археологические системы (ПАС) культурного слоя [17], природно-трансформированные системы (ПТрС) водных и ландшафтных объектов, современные элементарные ПТС. Элементарные ИПТС, ПАС культурного слоя, ПИС водных и ландшафтных объектов являются охраняемыми и сохраняемыми, современные ПТС имеют функциональное назначение. Общая структурная схема архитектурных локальных ИПТС приведена на рисунке 5.

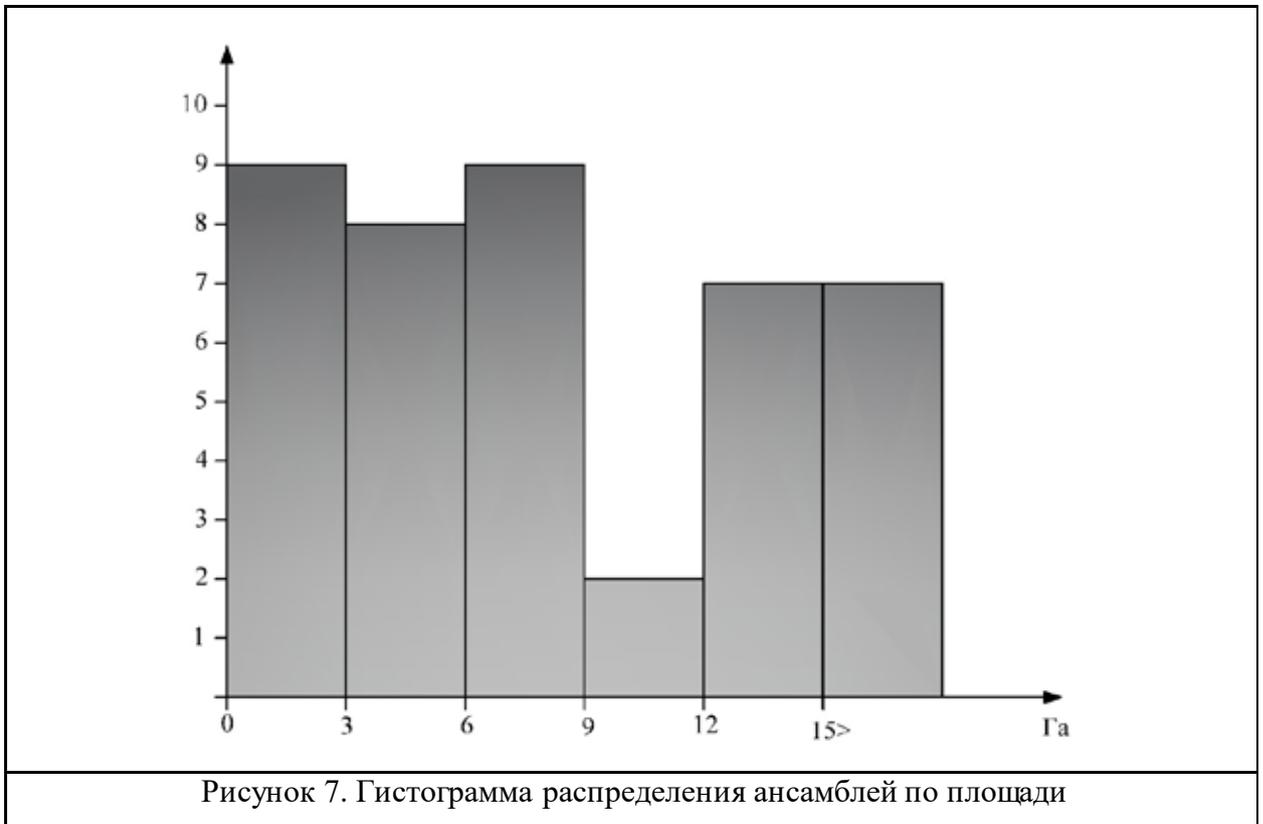
Границы локальной ИПТС определяются границами сферы взаимодействия (границами зон развития инженерно-геологических процессов). Однако, формально, границами можно считать законодательно установленные границы охранной зоны ансамбля. Площадь 41 архитектурно-исторического ансамбля музеев-заповедников из государственного списка изменяется от 1,3 (Ферапонтов монастырь Кирилло-Белозерского музея-заповедника) до 25,5 га (Нижегородский кремль) (таблица 1). Распределение количества ансамблей по площади в форме гистограммы приведено на рисунке 7.

Исходя из содержательного анализа гистограммы, предлагается выделять по площади: большие (больше 9 га), средние (3-9 га), малые (менее 3 га).

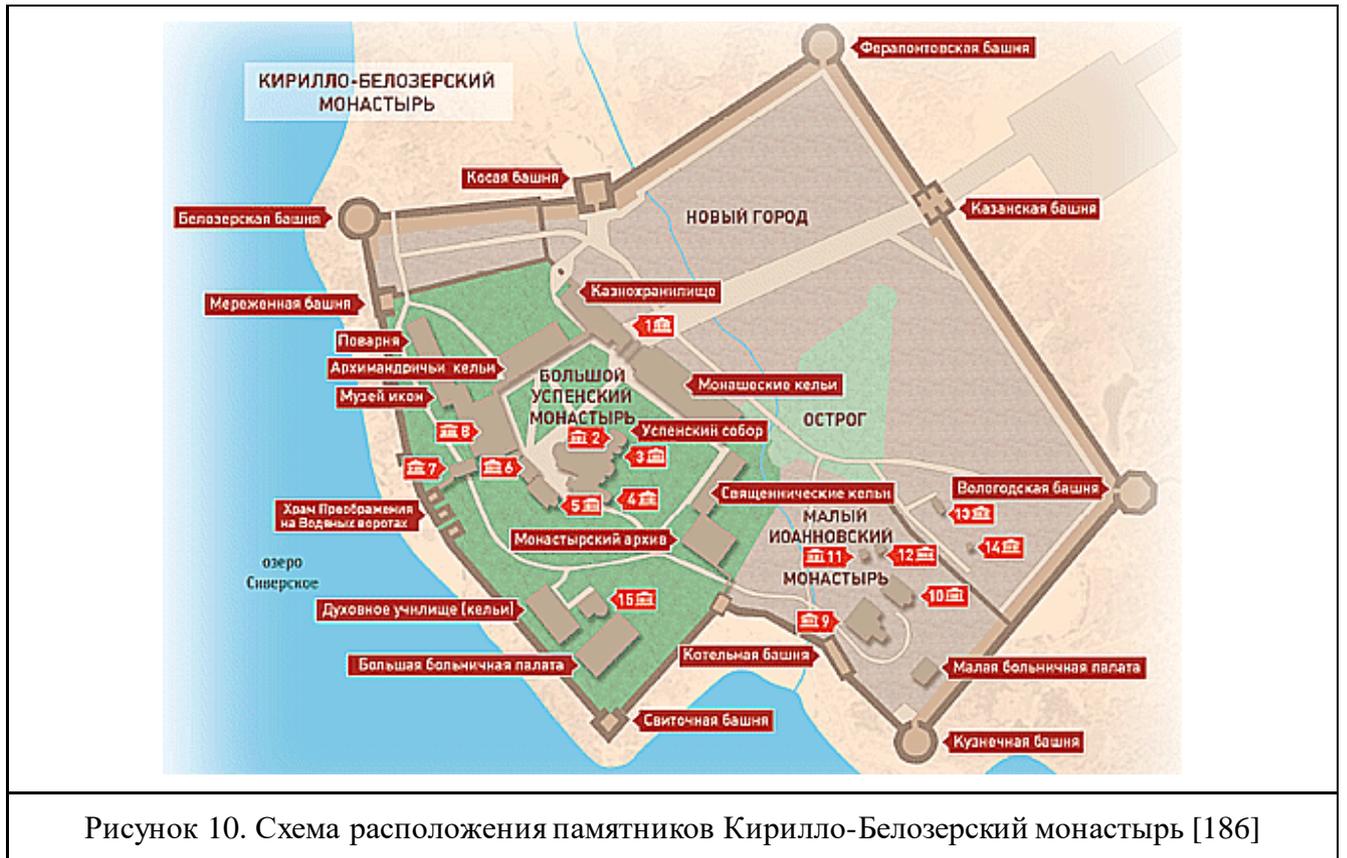
Территория Кирилло-Белозерского монастыря подразделяется на территорию Успенского и Ивановского монастырей и Нового города. (рис. 10)

Рисунок 10. Схема расположения памятников Кирилло-Белозерский монастырь [186]

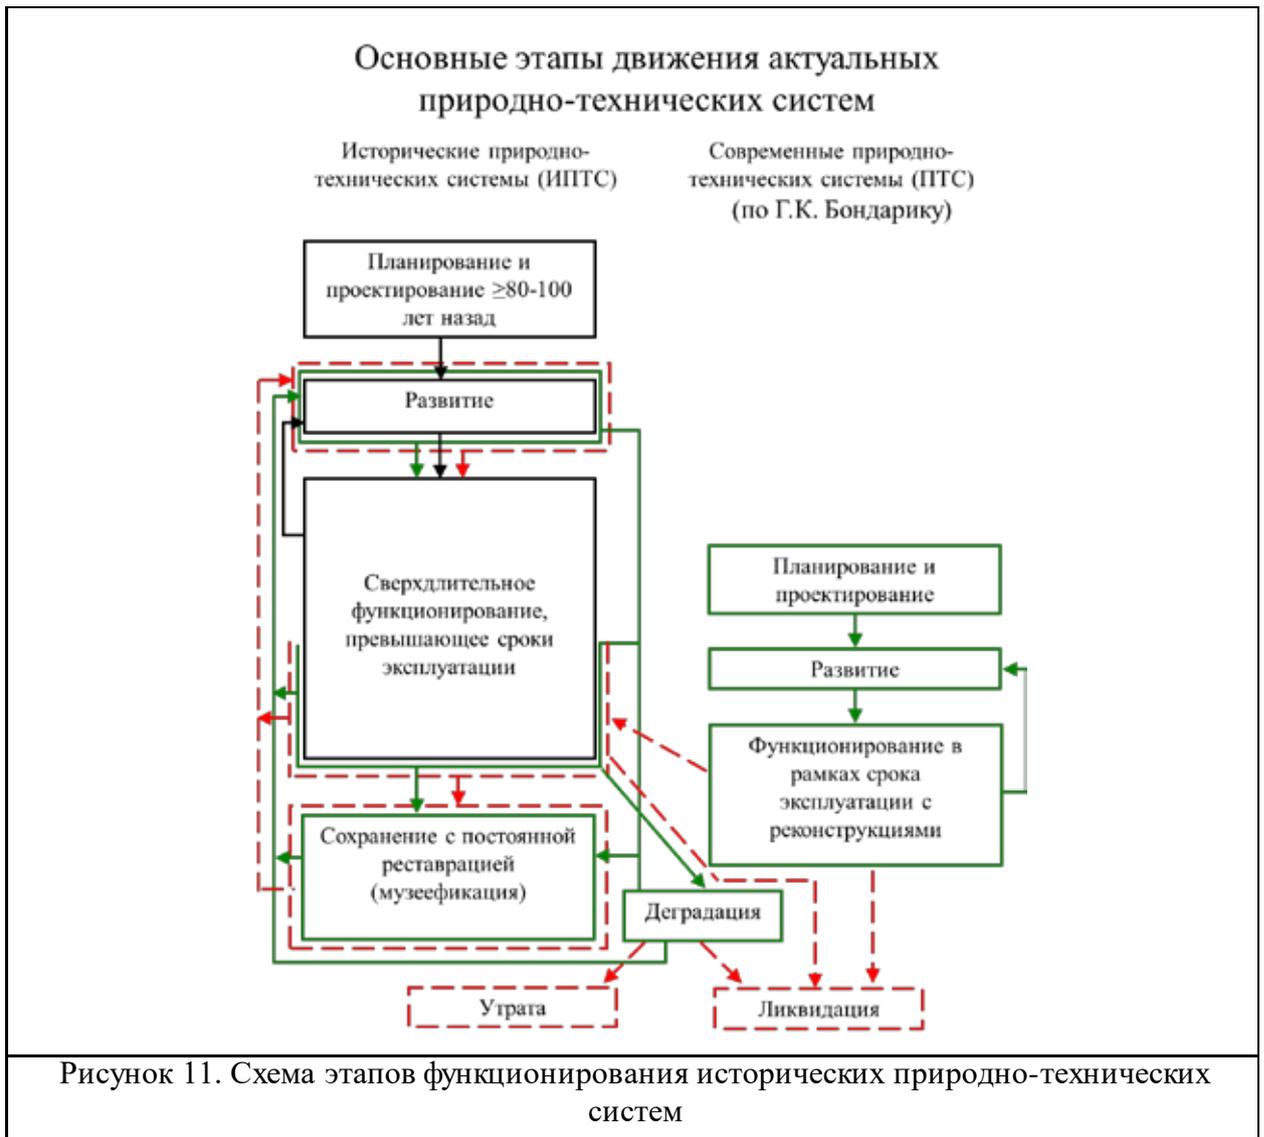
Согласно теории природно-технических систем Г.К.Бондарика [5,12,13,14] функционирование (движение) ПТС начинается с момента проектирования и строительства, продолжается в период эксплуатации сооружения. Функционирование ПТС заканчивается во время ликвидации (сноса, разрушения) сооружения. Выделяют следующие этапы функционирования современных элементарных ПТС (рис. 11) [14].

всем историческим ПТС, последние три различны для сохраняемых и не сохраняемых ИПТС.

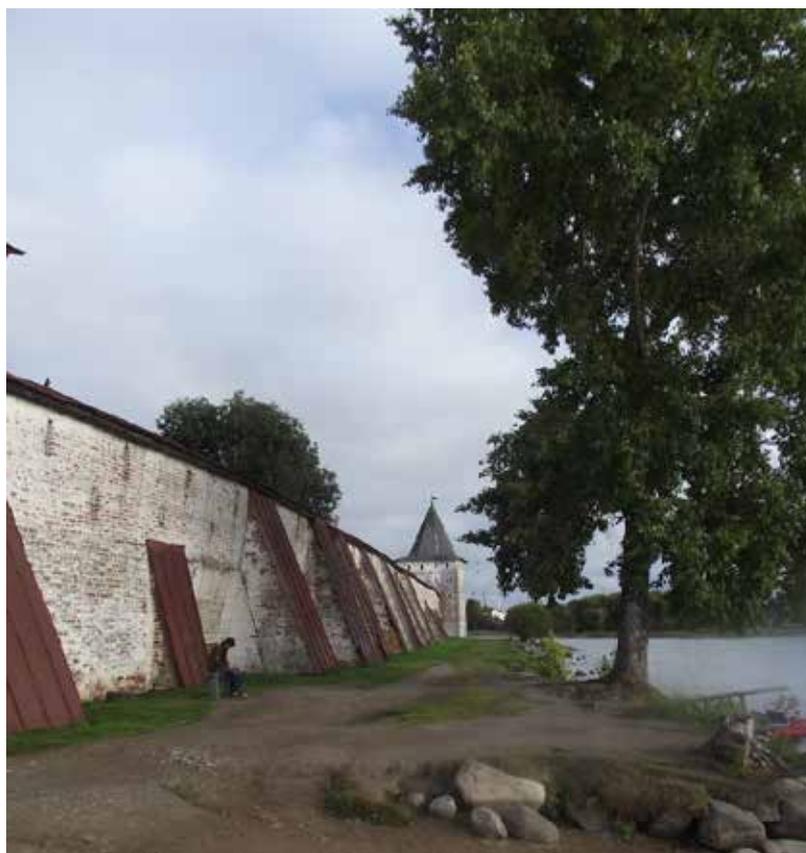
Фото 2. Прясло стены XVI века со стороны Сиверского озера, на заднем плане Свиточная башня (XVI в)

Крепостные стены XVI в. сохранились практически полностью. На территории Успенского монастыря они – двухъярусные, одной ветви, высотой от 5 до 7,2 м, толщиной от 1,0 до 1,5 м (Фото2). Нижний ярус представляет собой ряд коробовых арок с амбразурами подошвенного боя. Верхний ярус – с двумя рядами щелеобразных бойниц, прямых и косых. В XIX веке прясла стен были усилены 18 контрфорсами. (Фото.2)

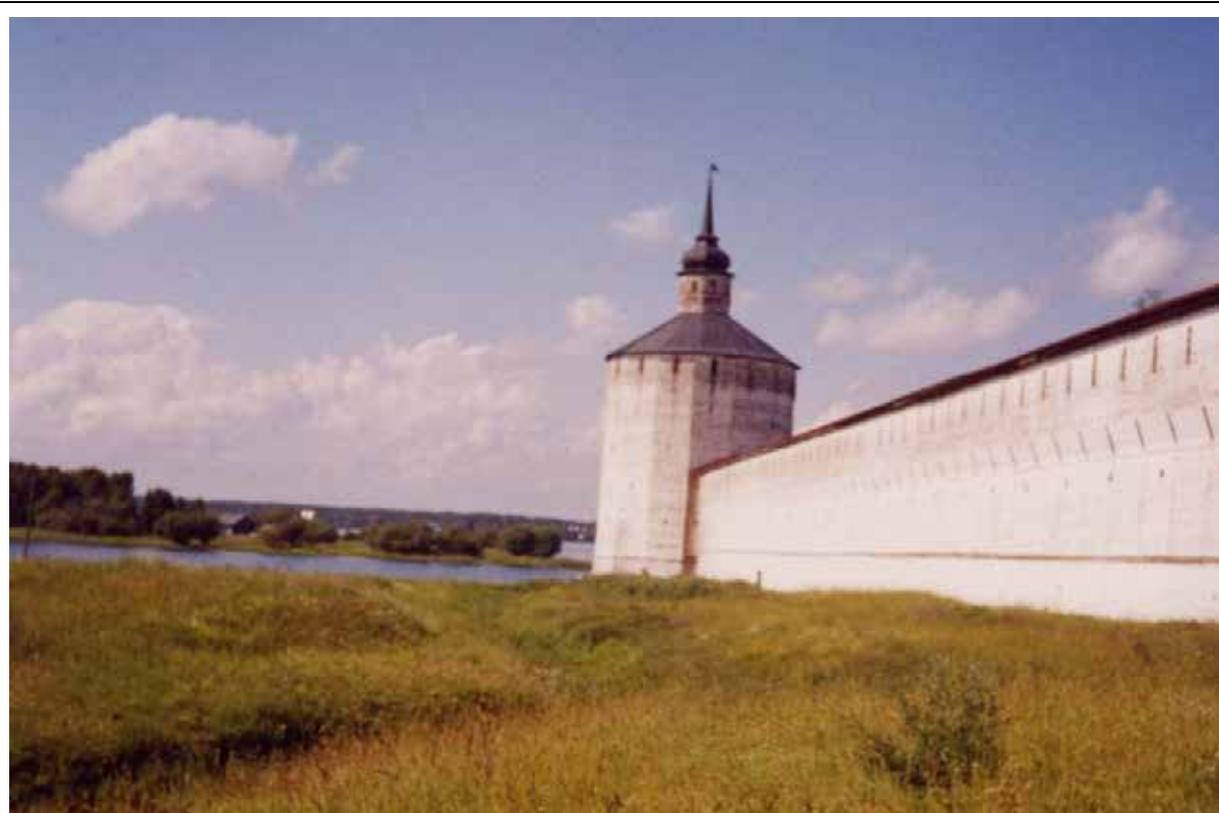
Крепостные сооружения XVII в. (Нового города) включают в себя четыре (Вологодская, Московская, Белозерская, Кузнечная) угловых, две проездных (Казанская и Косая) башни и пять отрезков прясел крепостных стен длиной от 80 до 181 м. Общая протяженность прясел крепостных стен составляет около 732 м [94,97,170] (Фото.3).

Фото 3. Прясло стены XVII века, вид на Кузнечную башню с внешней стороны

Конструктивно стены – трехъярусные сооружения, состоящие из двух параллельных продольных стен – внешней ветви (из города), и внутренней ветви, соединенных между собой поперечными стенами. На нижнем уровне продольные стены соединяются сводчатым перекрытием и сплошной поперечной стеной, на втором уровне сводчатыми перекрытиями. Общая высота стен 11- 12 м, ширина – 7 м.

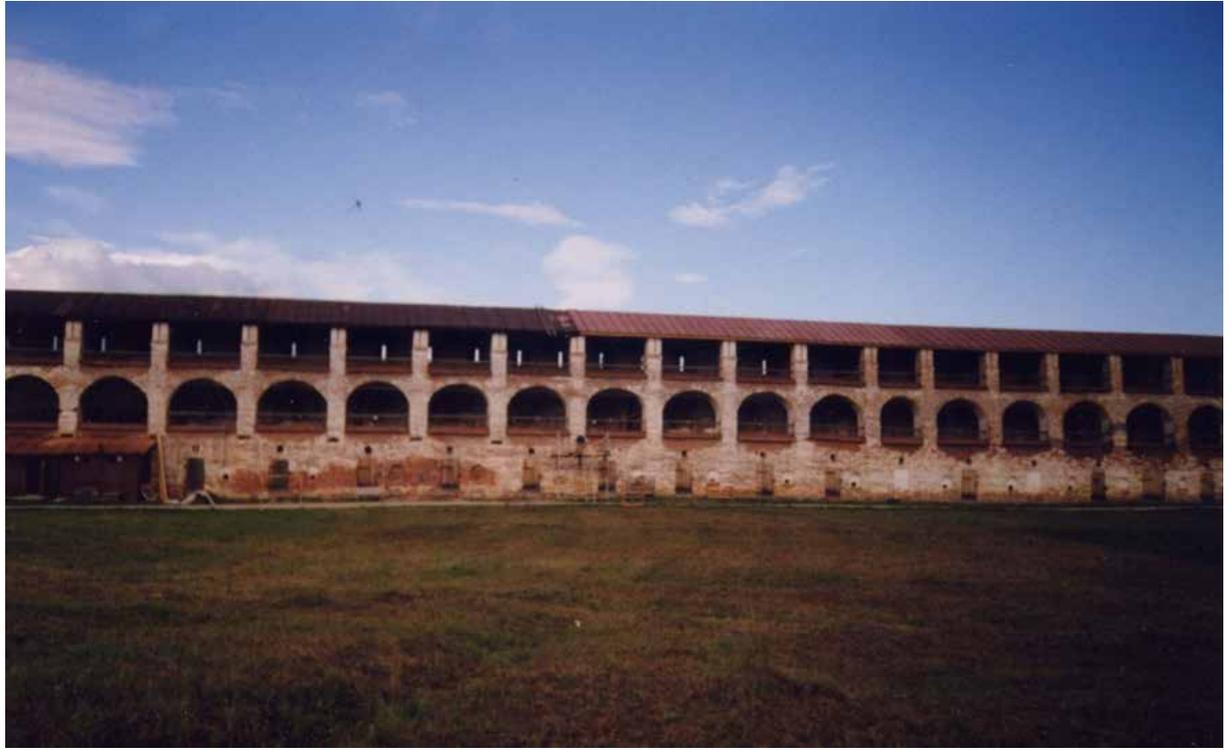
Фото 4. Внутренняя ветвь крепостной стены Нового города, участок между Казанской и Вологодской башни

Внутренняя ветвь состоит из трех ярусов, нижний сплошной, высотой до 4,5 м, второй арочный высотой 3,5 м, ширина арок по низу изменяется от 4 до 4,5 м, ширина простенков 2,5 м. Выше, в пределах третьего яруса на стене установлены колонны из кирпича высотой 3 м, поперечным сечением в плане 1,1×1,1 м (Фото 4).

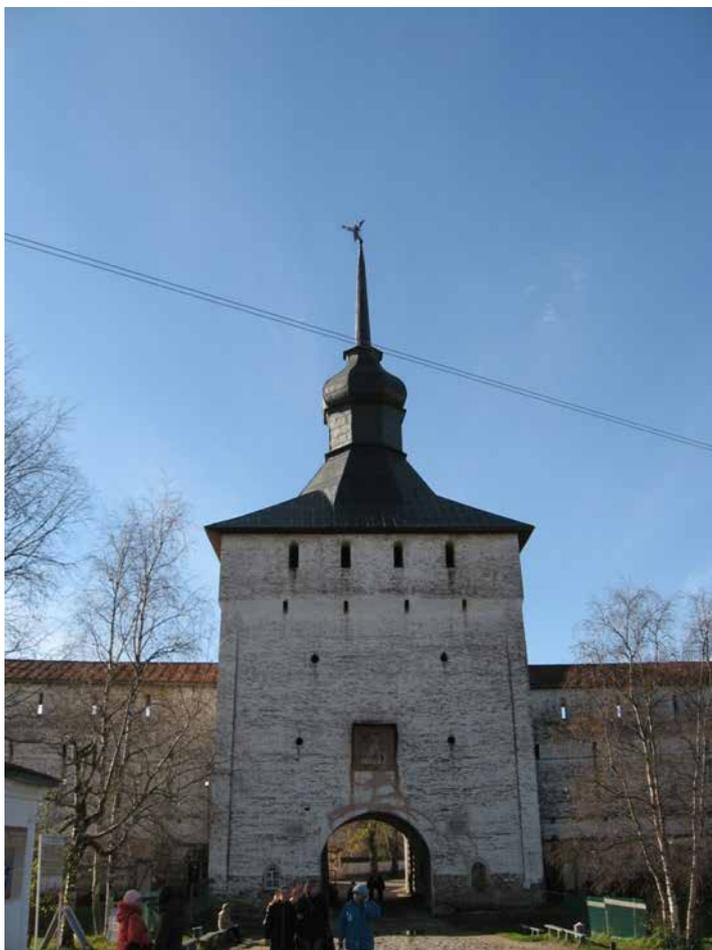
Крепостные башни Нового города – самые высокие сооружения в монастыре. Кузнечная, Вологодская, Московская и Белозерская являются угловыми, многогранными башнями, Казанская и Косая – проездными, четырехугольными в плане. Через Казанскую башню осуществляется главный вход и въезд в монастырь (Фото 5).

Фото 5. Казанская башня, вид с внешней стороны

В техническом отношении – угловые и проездные башни являются «Типовыми» объектами. Угловые башни – восьмигранная Вологодская и шестнадцатигранные остальные, представляют собой сооружения одинаковой конструкции. Диаметр – 18м,

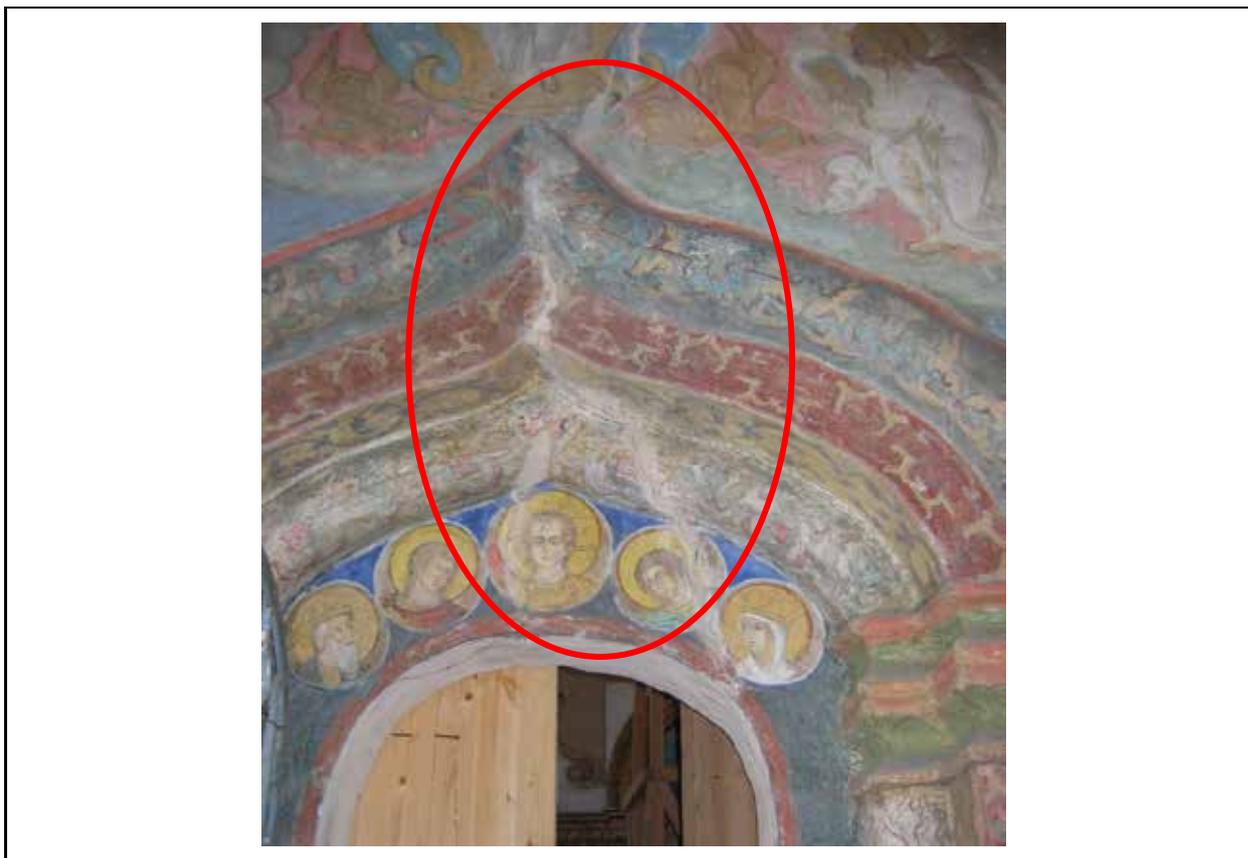
Фото 6. Трещины в арочных сводах Успенского собора

Деформации конструкций комплекса Успенского собора. До начала комплексной реставрации конструкции Успенского собора были в значительной степени деформированы [167,180]. В несущих наземных элементах конструкций основного объёма Успенского собора и пристроек, наблюдалось развитие деформаций в виде трещин различной конфигурации и разной ширины раскрытия. Отмечены многочисленные трещины разного масштаба (от нитевидных до разрывов в несколько сантиметров) в несущих конструкциях и арочных сводах (Фото 6).

Трещины приурочены в основном к оконным и дверным проёмам. Наиболее деформированы по внешним признакам были Северная паперть и церковь Епифания. Самая крупная структурная деформация наблюдалась в сводовом пространстве Успенского собора. Трещина имела раскрытие до 30-40 мм, и протягивалась практически через весь свод. Другая крупная система трещин имела направление юг-север, проходила через дверной проем, соединяющий главный объём и Северную паперть, трассировалась по Северной паперти.

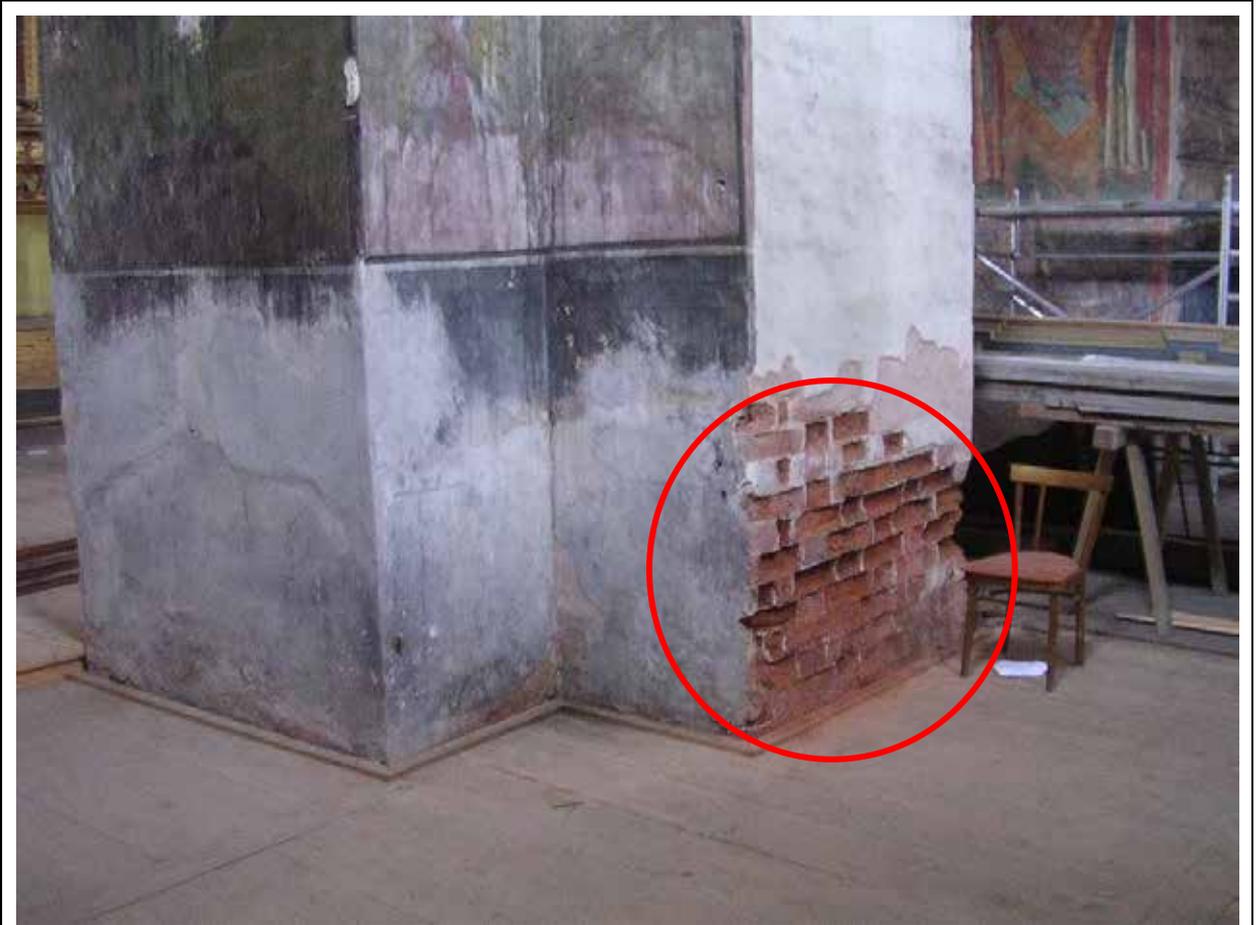
Фото 7. «Сотовое выветривание» кирпичной кладки в Успенском соборе

С северной стороны, наблюдалось значительное разрушение кирпичной кладки стен, контактирующих с фундаментом. Кирпич в некоторых местах был разрушен до состояния щебня и сильно увлажнен, в теле стены формировались полости. В интерьере собора, в нижних зонах ограждающих и несущих конструкций, наблюдалось значительное увлажнение кладки в результате капиллярного подсоса и конденсата, а также развитие плесневых грибов и водорослей, повсеместно фиксировалось увлажнение и разрушение красочного слоя настенной живописи. На внутренних столпах в интерьере отмечалось мучнистое разрушение поверхности кирпича типа «сотового выветривания» (Фото 7).

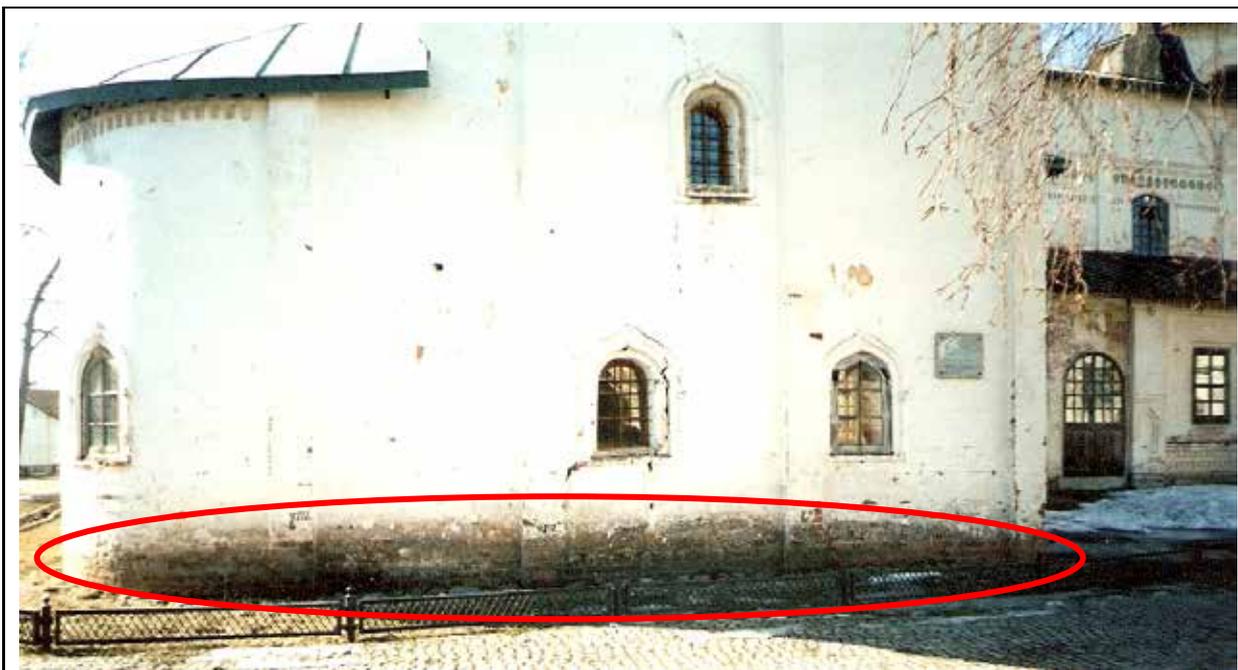
Фото 8. Переувлажнённый участок внешней стены северной экспозиции Успенского собора

По всему внешнему периметру комплекса, за исключением ц. Кирилла, наблюдалось плохое состояние внешних поверхностей стен, располагающихся в приповерхностной зоне. Отмечалось переувлажнение и разрушение кирпичной кладки, отмосток, наблюдалось распространение мха. На стенах четко фиксировались линии подсоса. Особенно ярко это выражено на внешних стенах северной и северо-западной экспозиции (Фото 8).

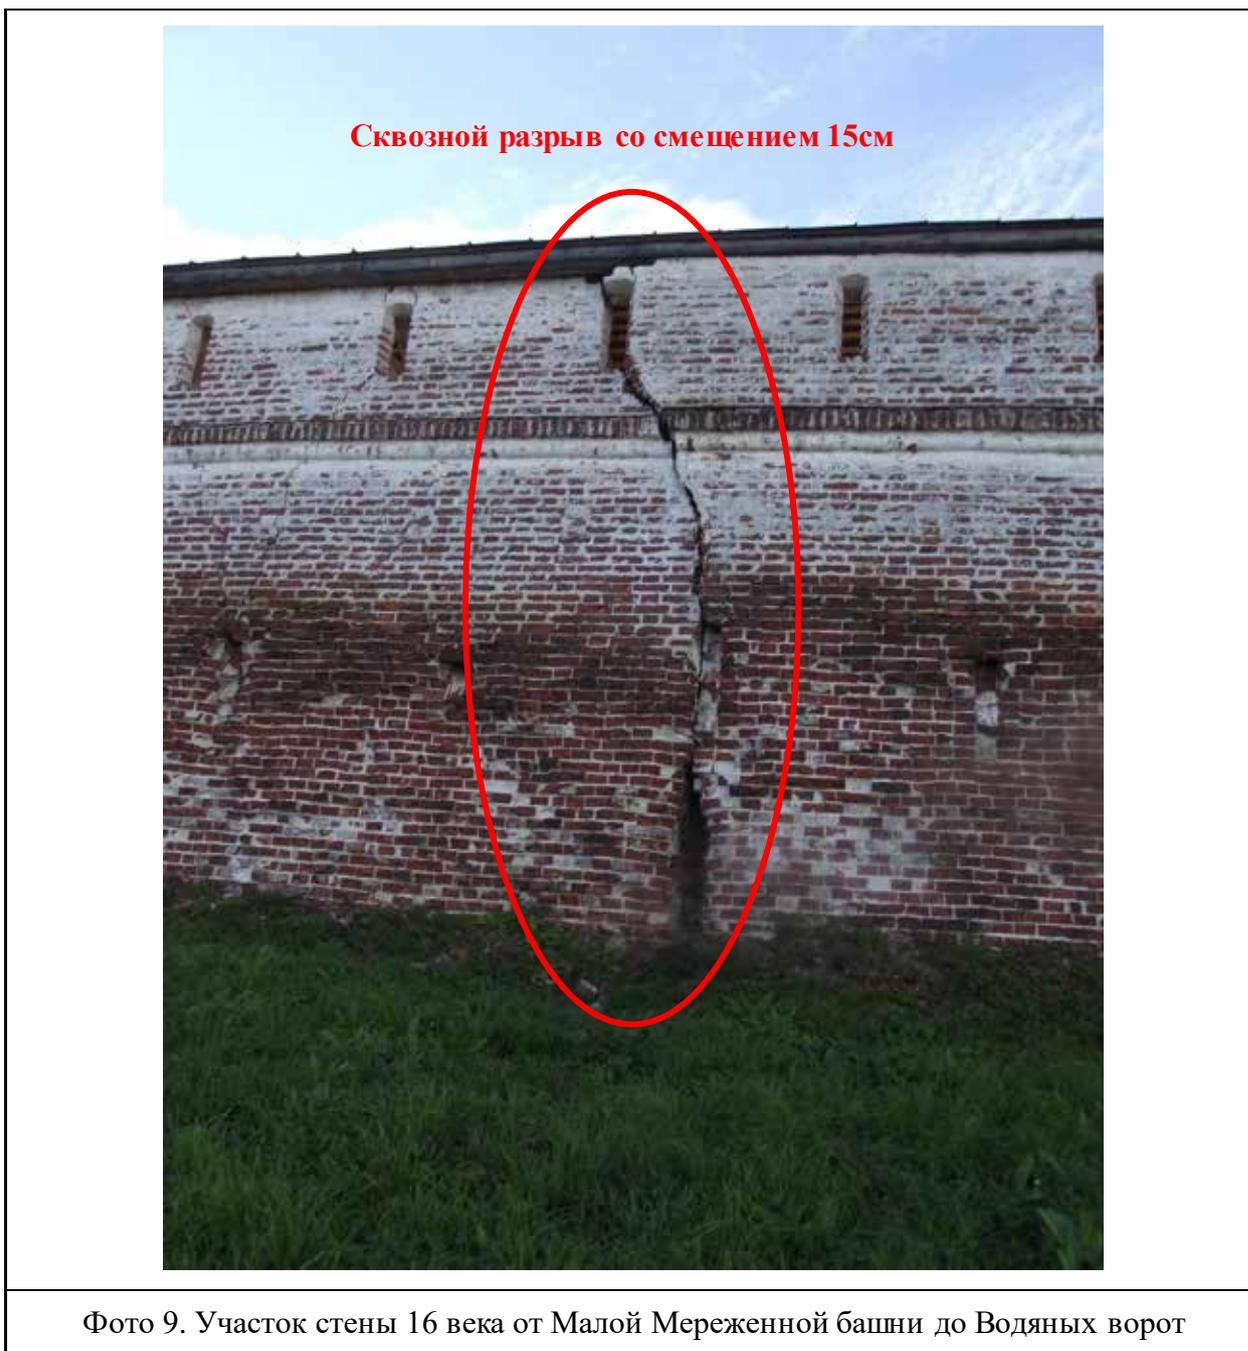
Фото 9. Участок стены 16 века от Малой Мереженной башни до Водяных ворот

По степени внешней деформированности наименее деформированными являются участки стен от Преображенских ворот до Свиточной башни и от Рыболовецкой Палатки до Котельной башни (здесь наблюдаются, в основном, отрывы контрфорсов от стен). Более деформированным является участок от Малой Мереженной башни до Водяных ворот. Кроме этого, существует аварийный участок стены длиной около 20 м на участке прясла от Свиточной до Рыболовецкой палатки. Здесь наблюдается вертикальный сквозной разрыв стены с вертикальным смещением до 15 см и наклоном стены в сторону озера, а также, наблюдается разрушение и выветривание кирпича стен на высоту до 3 м (Фото 9).

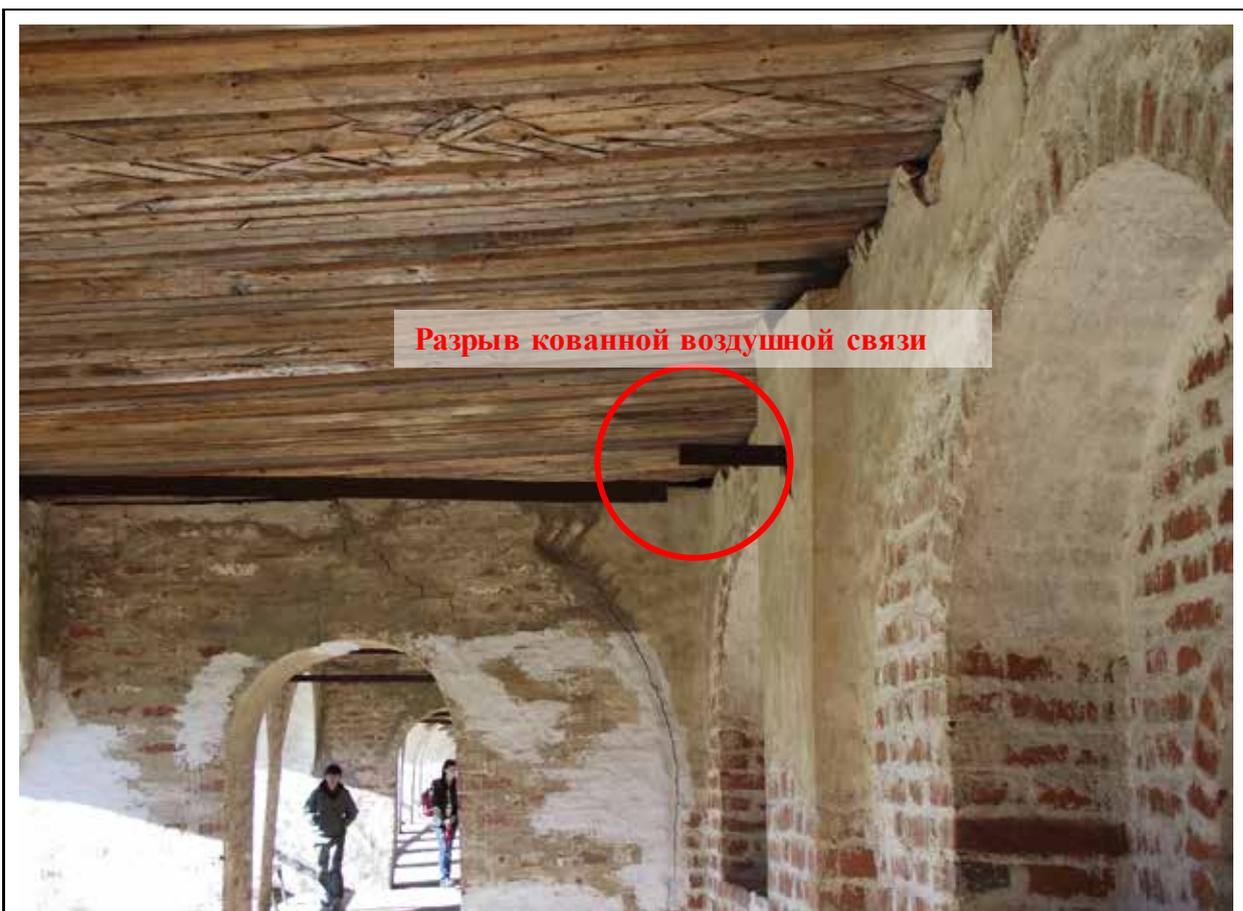
Фото 10. Третий ярус крепостных стен Нового города на участке между Казанской и Вологодской башней

Сводовые деформации с разрывом кованых связей, выходом деревянных балок из гнезд отмечаются на втором и третьих ярусах (Фото 10). На первом ярусе в потолках камер наблюдается также развитие сводовых трещин, ширина раскрытия которых составляет 4,0-6,5 см. Трещины часто имеют ступенчатый характер.

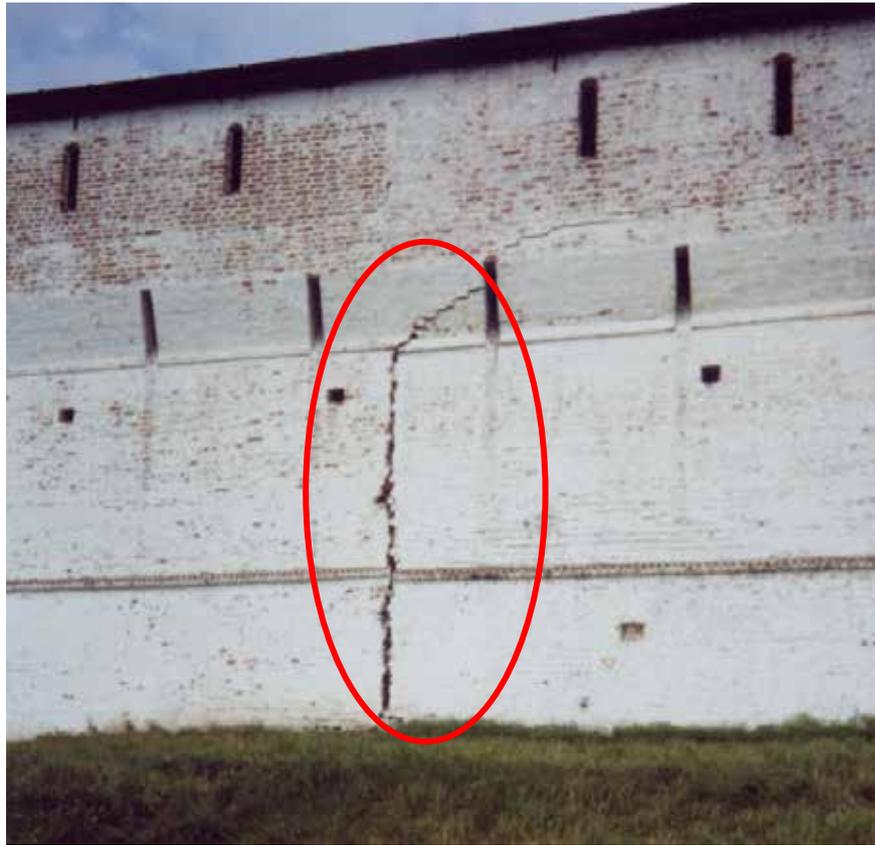
Фото 11. Разрыв прясла крепостной стены между Кузнечной и Вологодской башнями

Деформации внешней ветви. С внешней стороны прослеживаются в теле стены крупные структурные деформации. В центральной части прясла между Вологодской и Кузнечной башнями наблюдается сквозной вертикальный разрыв стены шириной до 10 см, небольшим смещением участков стен друг относительно друга вниз и в сторону на 2-3 см (Фото 11). На участках примыкания крепостных стен к Вологодской башне, по двум пряслам, на расстоянии нескольких метров от башни прослеживаются крупные вертикальные трещины с шириной раскрытия до 2 см, с максимальным раскрытием вверху. На расстоянии 60 м от Казанской башни на высоте 0,5-0,7 м от поверхности наблюдается горизонтальная трещина значительной протяженности.

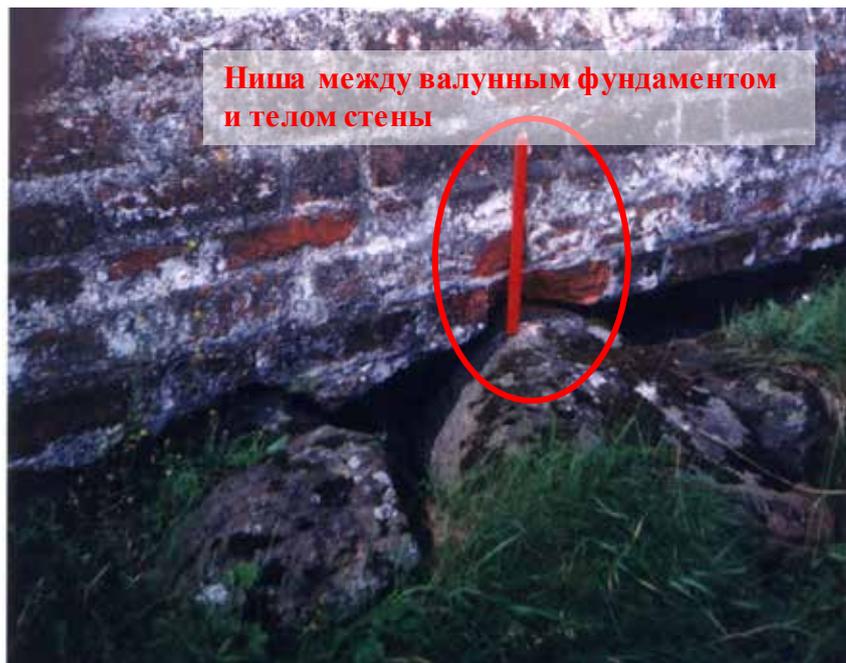
По внешней стороне прясла между Вологодской и Казанской башнями отмечаются деформации, связанные с образованием ниш между валунным фундаментом и телом стены. Высота ниши достигает 20-40 см (Фото 12), протяженность отдельных участков 20 м.

Фото 12. Внешняя сторона прясла между Вологодской и Казанской башнями

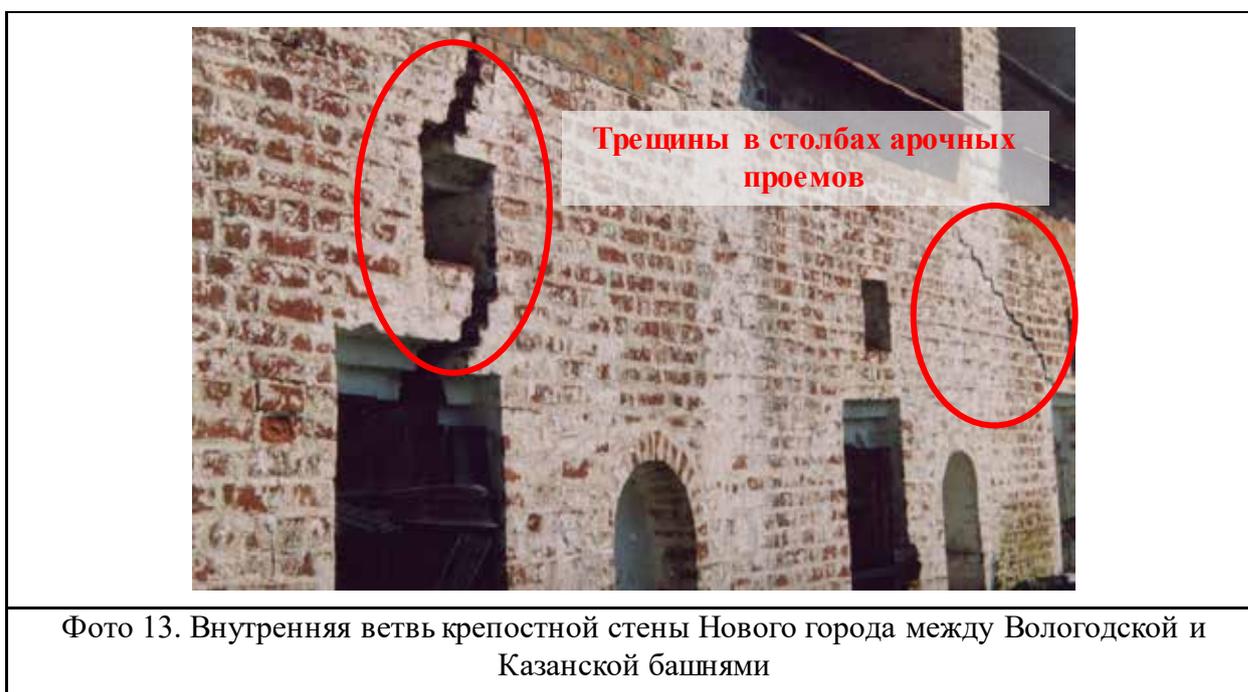
Деформации тела стены внутренней ветви имеют часто характер горизонтальных трещин в столбах арочных проёмов, вертикальных трещин, направленных через дверные проёмы. (Фото 13)

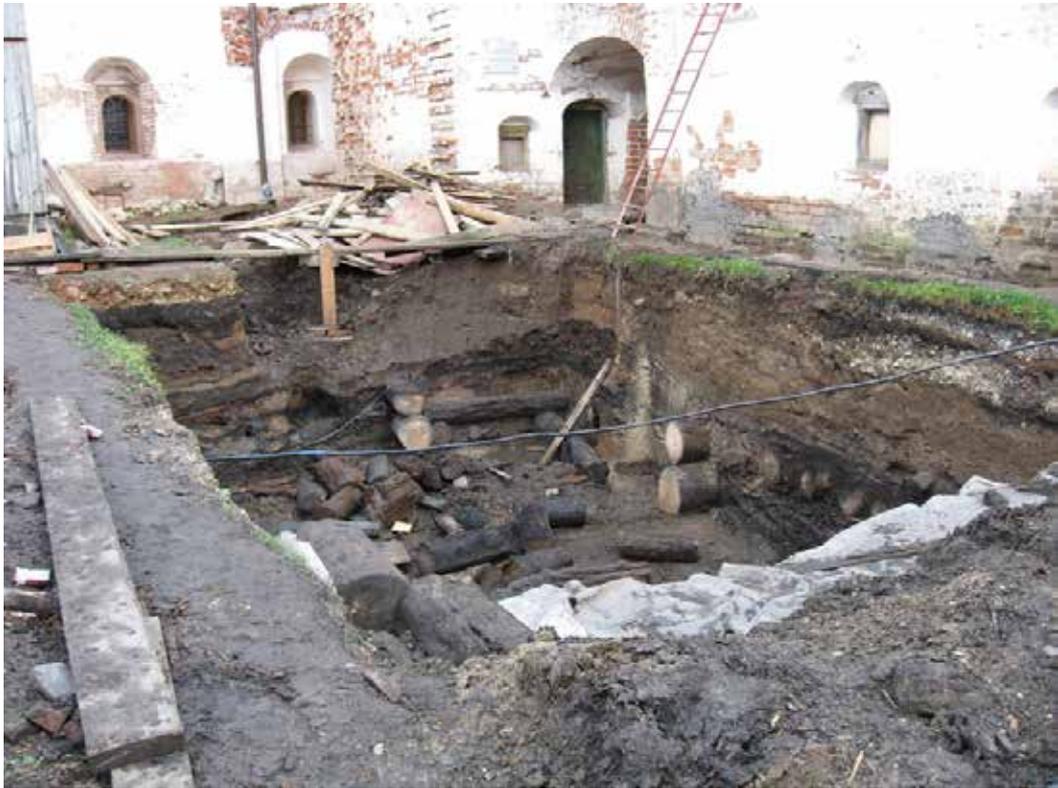
Фото 15. Археологический раскоп к западу от ц. Преображения. Вскрытие в толще техногенных грунтов деревянных конструкций (2008)

Главным компонентом КС является техногенный грунт, в котором содержатся артефакты. На подавляющей части территории монастыря развит КС, состоящий из техногенного грунта, сформированного разными путями с разнообразными артефактами, остатками строительного мусора и т.п. (Фото 14). Однако, встречаются участки, где развит КС с фрагментами строительных конструкций – остатками валунных фундаментов, деревянных конструкций (Фото 15).
