Федеральное государственное бюджетное образовательное учреждение
высшего профессионального образования
«Российский государственный геологоразведочный университет имени
Серго Орджоникидзе»
(МГРИ-РГГРУ)

**Концепция раннего предупреждения развития негативных
инженерно-геологических процессов для сохранения памятников архитектуры
(на примере Кирилло-Белозерского музея-заповедника)**

**Диссертация
на соискание ученой степени кандидата геолого-минералогических наук**

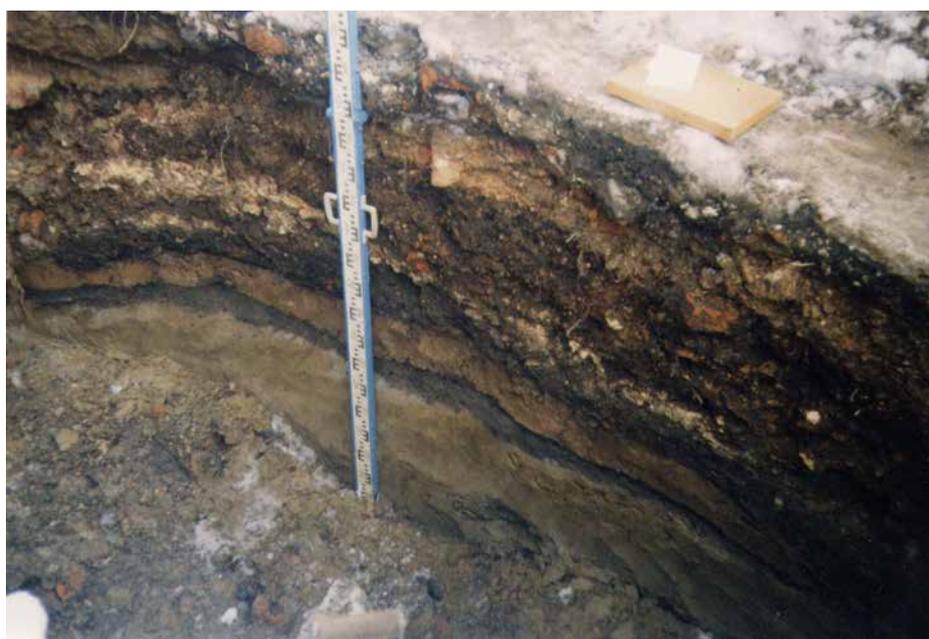
Имеет наиболее широкое распространение по территории. По литологическому составу техногенные грунты очень разнородные, представлены в основном супесчаными и суглинистыми грунтами разной степени уплотненности со строительным мусором: известковой щебенкой, битым кирпичом, щепой, древесиной (Фото 14). Встречаются прослои пожарищ. В шурфе, пройденном у северной стены Братского корпуса, многослойный техногенный грунт мощностью 0,9 м состоит из темно-коричневых и чёрных прослоев глинистого грунта с многочисленными включениями щебня строительных материалов (Фото 16).

Фото 16. Многослойная толща техногенных грунтов у северной стены Братского корпуса (2000 г.)

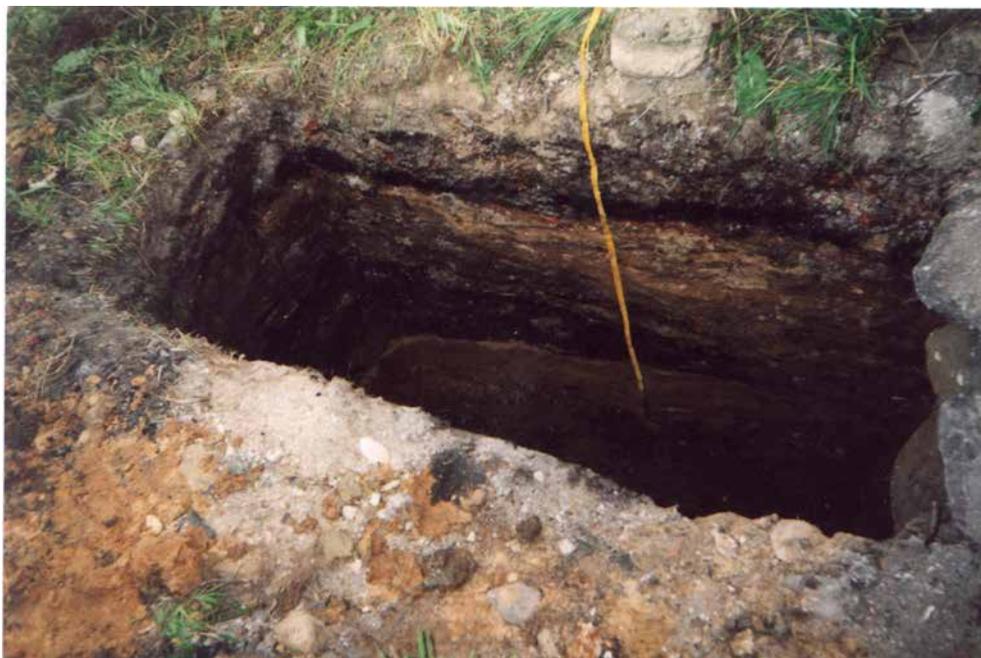
Широко распространен на территории Нового города, в прибрежной части монастырской территории. Многослойность техногенной толщи осложняет присутствие слоёв с большим количеством органики, заторфованного грунта. Техногенные грунты, распространенные вдоль прясла между Казанской и Московской башнями, вскрытые при прокладке траншеи в 2005 г. имеют цвет тёмно-коричневый, иногда до чёрного, в составе грунтов присутствует органика и большое количество деревянных остатков [181]. В боковой стенке шурфа 44 (территория Нового города) (Фото 17) прослеживаются горизонты разного времени формирования, которые хорошо маркируются черным биогенным обугленным грунтом.

Фото 17. Техногенные грунты на территории Нового города, шурф 44.

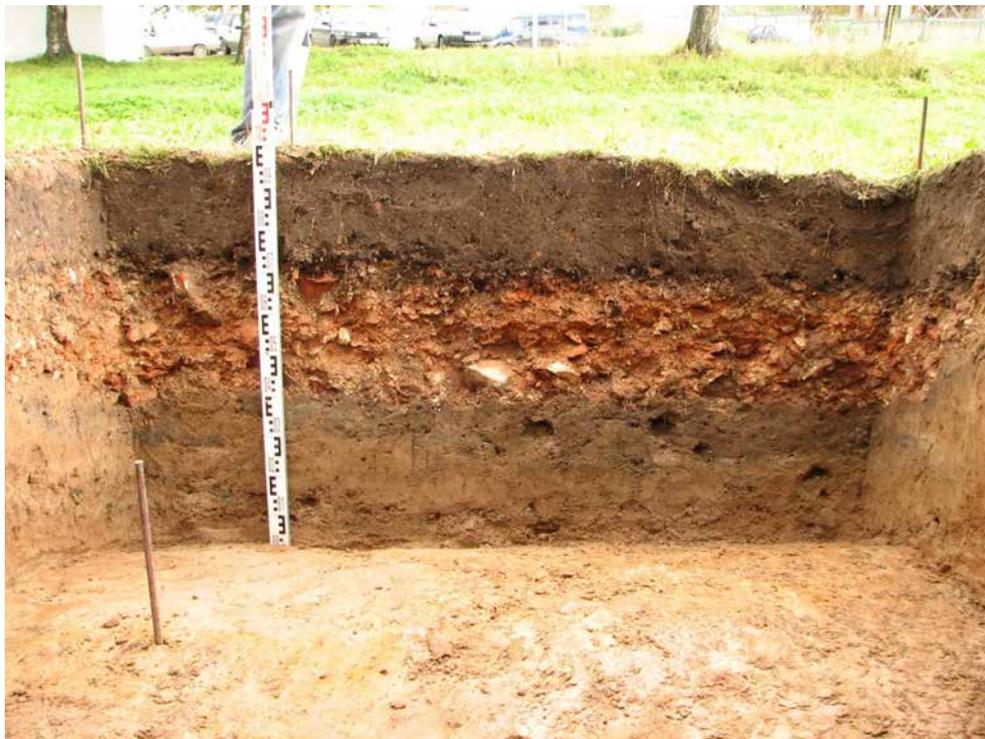
Фото 18. Культурный слой, состоящий из двухслойной толщи техногенного грунта (с преобладанием по мощности слоя грунта из кирпичного боя) у Казанской башни. Фото Вороничевой О.В. 2007г.

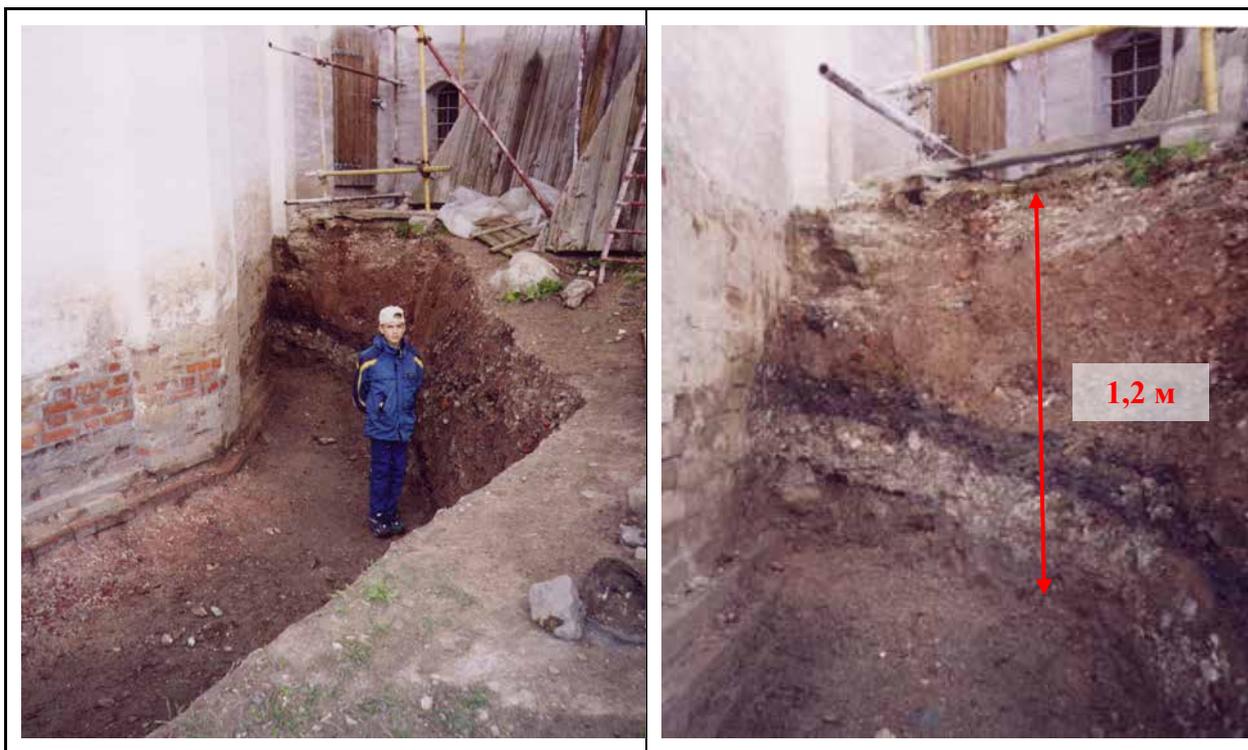
Фото 19, 20. Характер напластования грунтов культурного слоя (техногенный грунт) в стенке траншеи у восточной стены ц. Введения

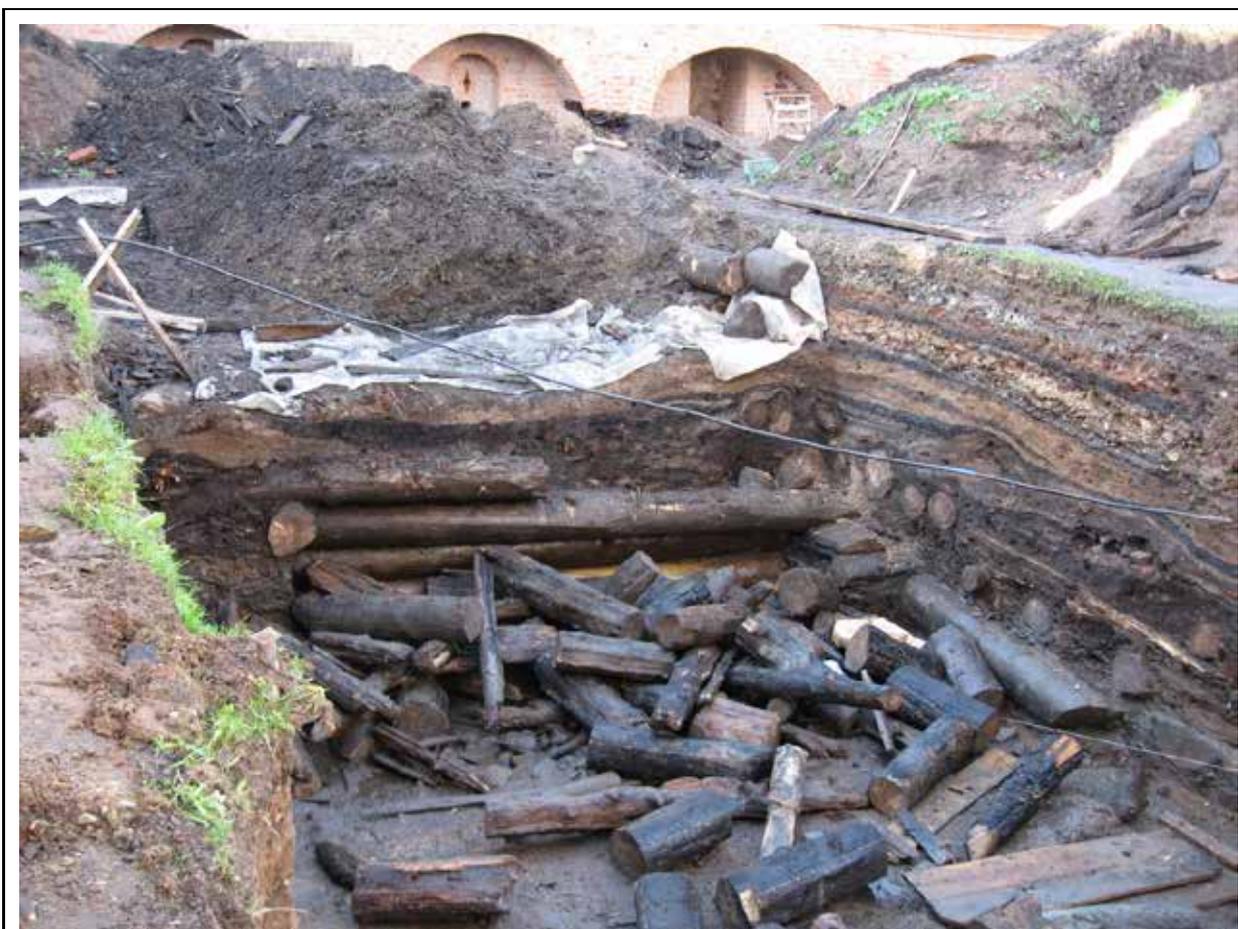
прослеживаемый на значительное расстояние. Археологические раскопы 2007-2008 г.г. обнаружили элементы бревенчатой конструкции, занимающие значительную площадь (Фото 22).

Фото 22. Раскоп у трапезной палаты со стороны Сиверского озера

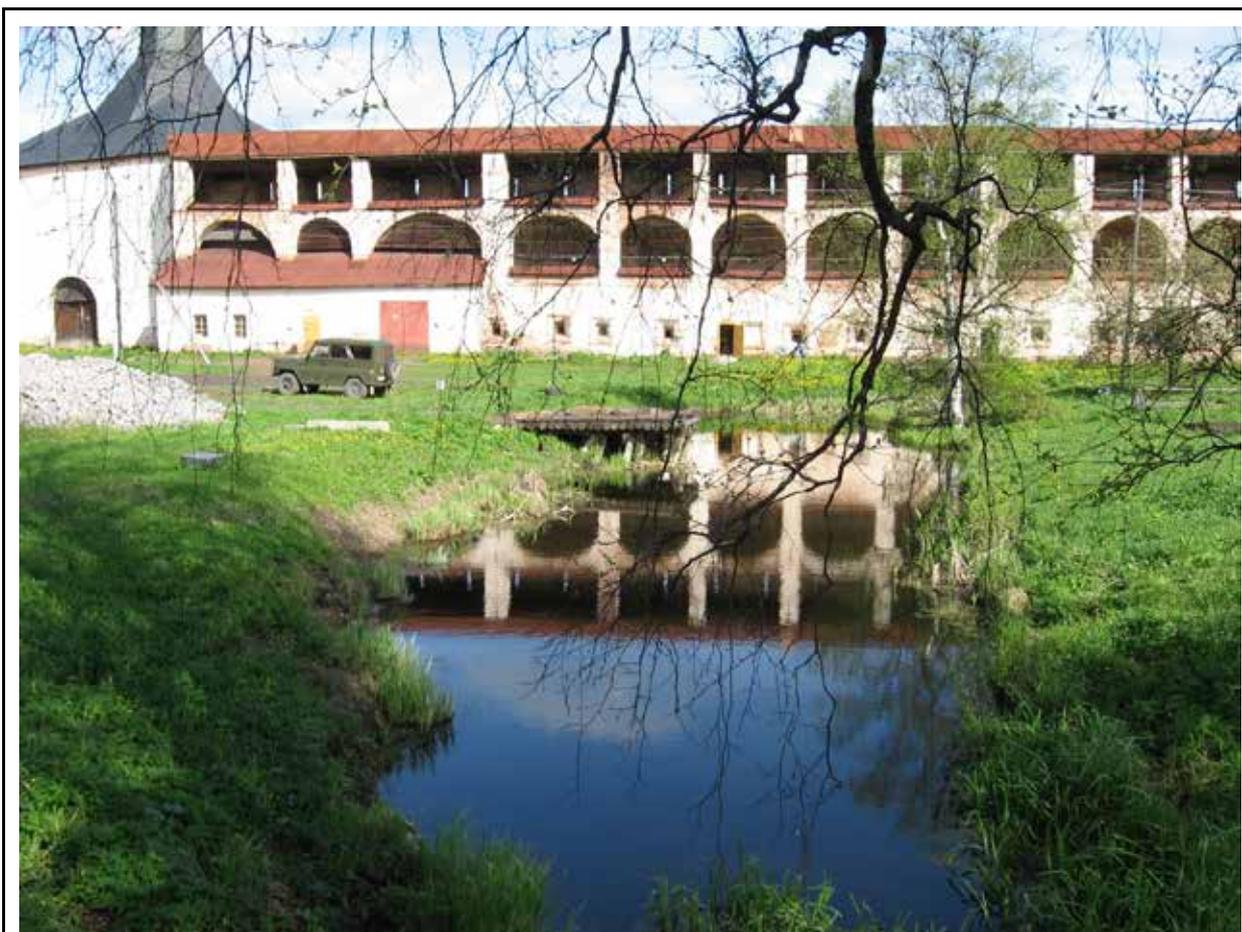
Речка Свяга пересекает территорию монастыря в направлении с запада на восток. Попадает на территорию около Косой башни Нового города (Фото 23) через специальный проем в нижней части крепостной стены, огибает Успенский холм с севера, течет между Успенским и Ивановским холмами в южном направлении, впадает в Сиверское озеро недалеко от Глухой башни. Продольный профиль реки Свяги приведен на рисунке 15, из которого видно, как речка огибает территорию Успенского монастыря. До возведения крепостных стен Нового города, Свяга была элементом природной защиты монастыря. Речка имеет длинную историю эксплуатации, она всегда была в хозяйственном обороте, является местным базисом дренирования поверхностных и подземных вод.

Фото 23. Участок реки Свяги возле Косой башни Нового города

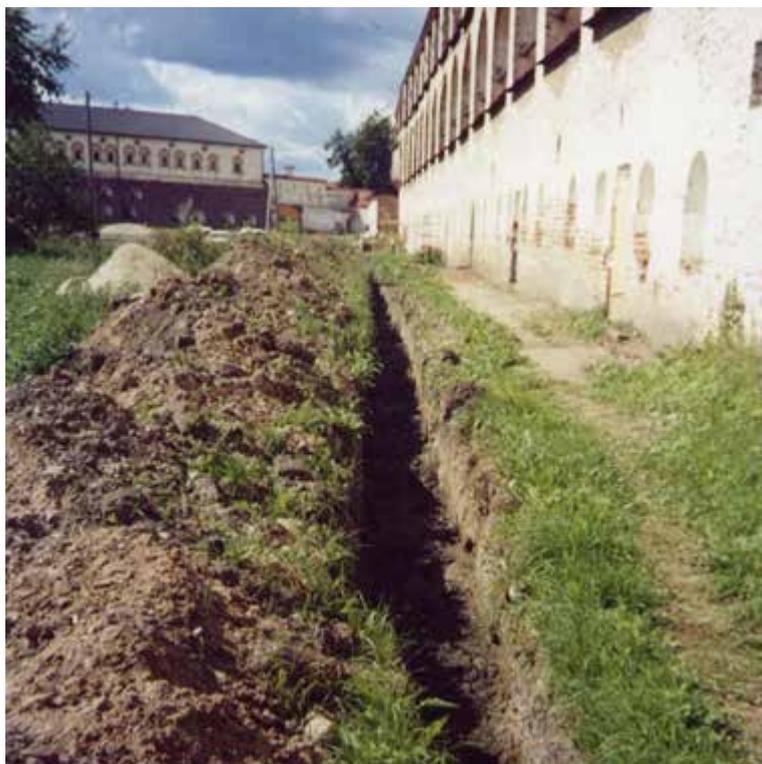
Самая старая (по возрасту) инженерная сеть, первая ветка была проложена в 60-е годы, в 2005 году проложена вторая ветка водопровода (Фото 25). Является ответвлением городской водопроводной сети. Вводы на территорию монастыря находятся на участке прясла крепостной стены между Косой и Ферапонтовской башнями, рядом с арочным проемом в крепостной стене для речки Свяги и на участке прясла от Казанской до Московской башен. Диаметр стальной водопроводной трубы изменяется от 20 мм до 100 мм (отвод от магистрального). Главная разводка водопровода и колонка находятся рядом с Косой башней. В настоящее время часть первой ветки водопровода не эксплуатируется.

Фото 25. Траншея, пройденная по направлению к Косой башне, вдоль прясла крепостной стены между Косой и Московской башнями.

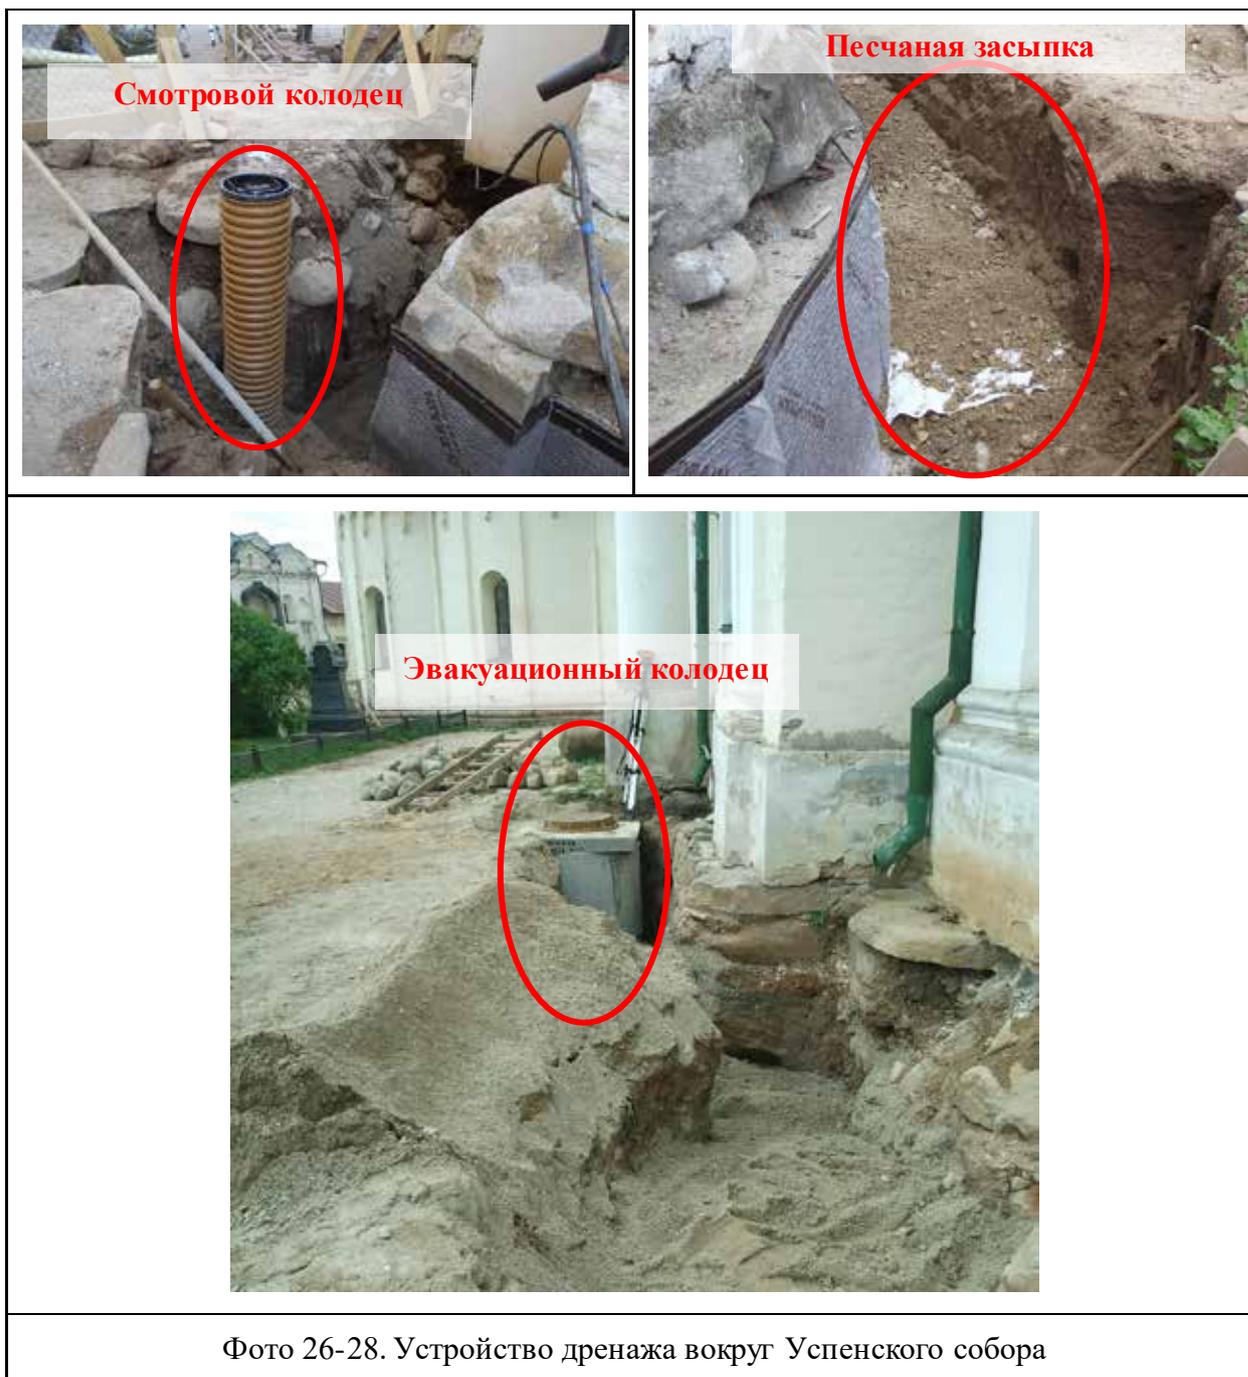
Кольцевой дренаж представляет собой горизонтальную траншею, вокруг комплекса Успенского собора, на дно которой уложены дренажные пластиковые перфорированные трубы «Uropog tuple», диаметром 110/95 мм, обсыпанные песчано-гравийной смесью оптимального состава (Фото 27). На границе контакта обсыпного фильтра и грунта траншеи укладывается геотекстиль КМ 1/250. Уклон дрен в сторону водосброса принят минимально допустимым ($i = 0.002$). На углах поворота дрен с углом поворота $\leq 90^0$ предусмотрены смотровые колодцы Uropog 315 с крышкой (Фото 28), а изменения направления трассы с углом поворота $\geq 90^0$ осуществляется с помощью гибких раструбных отводов Uropog. Эвакуация влаги осуществляется самотеком в поглощающие колодцы, расположенные у южной стены ц. Кирилла (Фото 26).

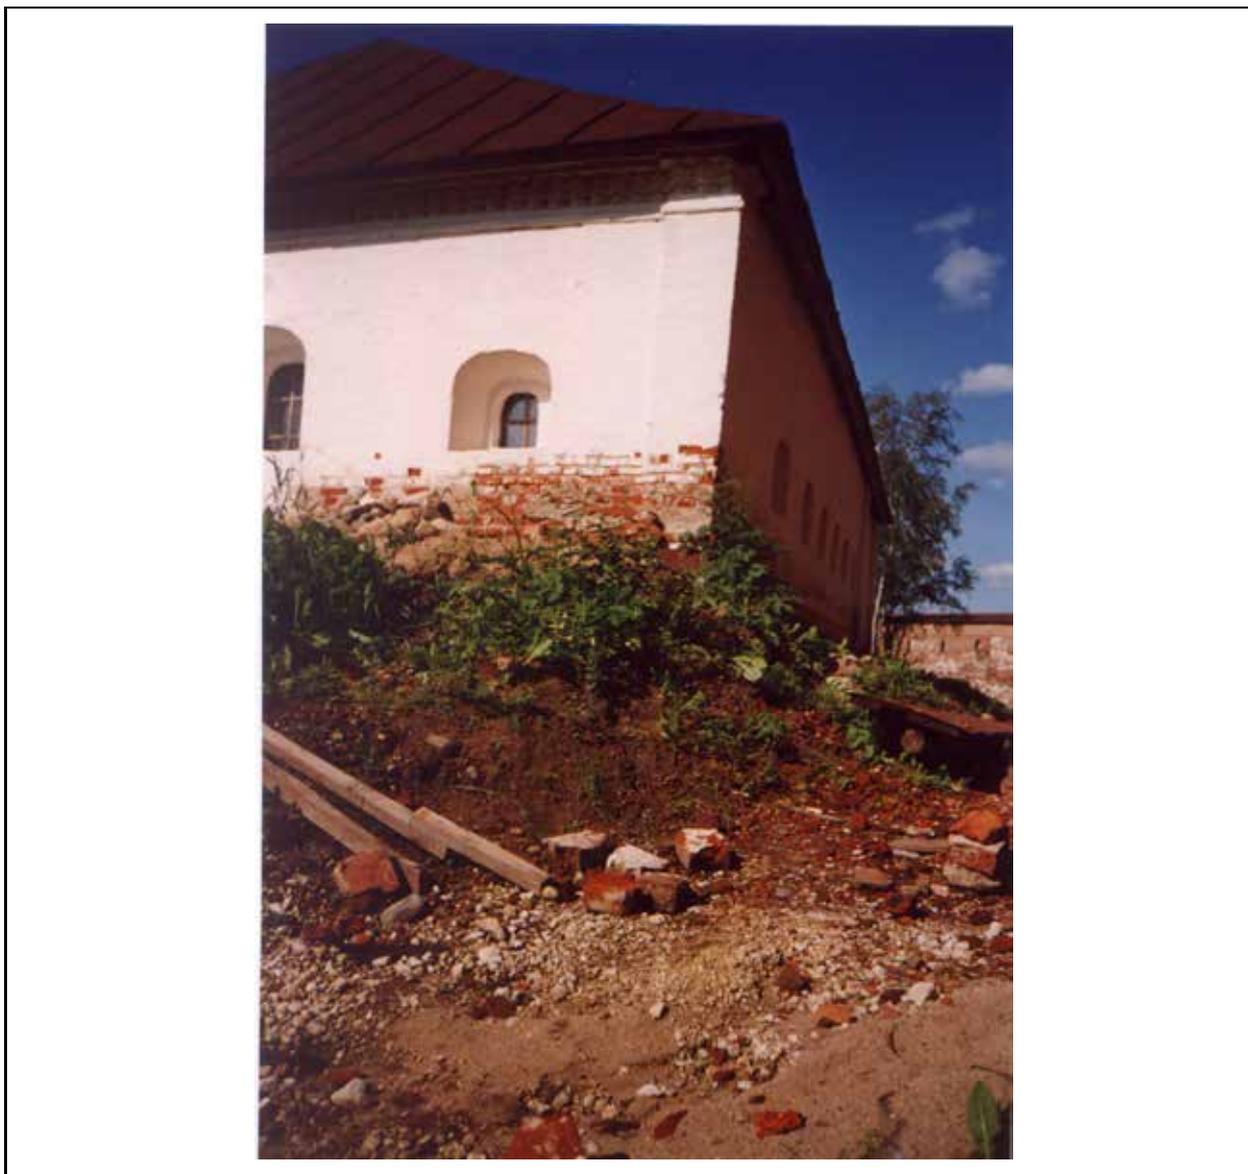
Фото 29. Ивановский холм, малые больничные палаты

На территории Ивановского монастыря здание Малых Больничных палат построено на специально террасированном участке склона Ивановского холма, сложенном, как хорошо видно на фото (Фото. 29), техногенными грунтами с большим количеством щебня кирпича.

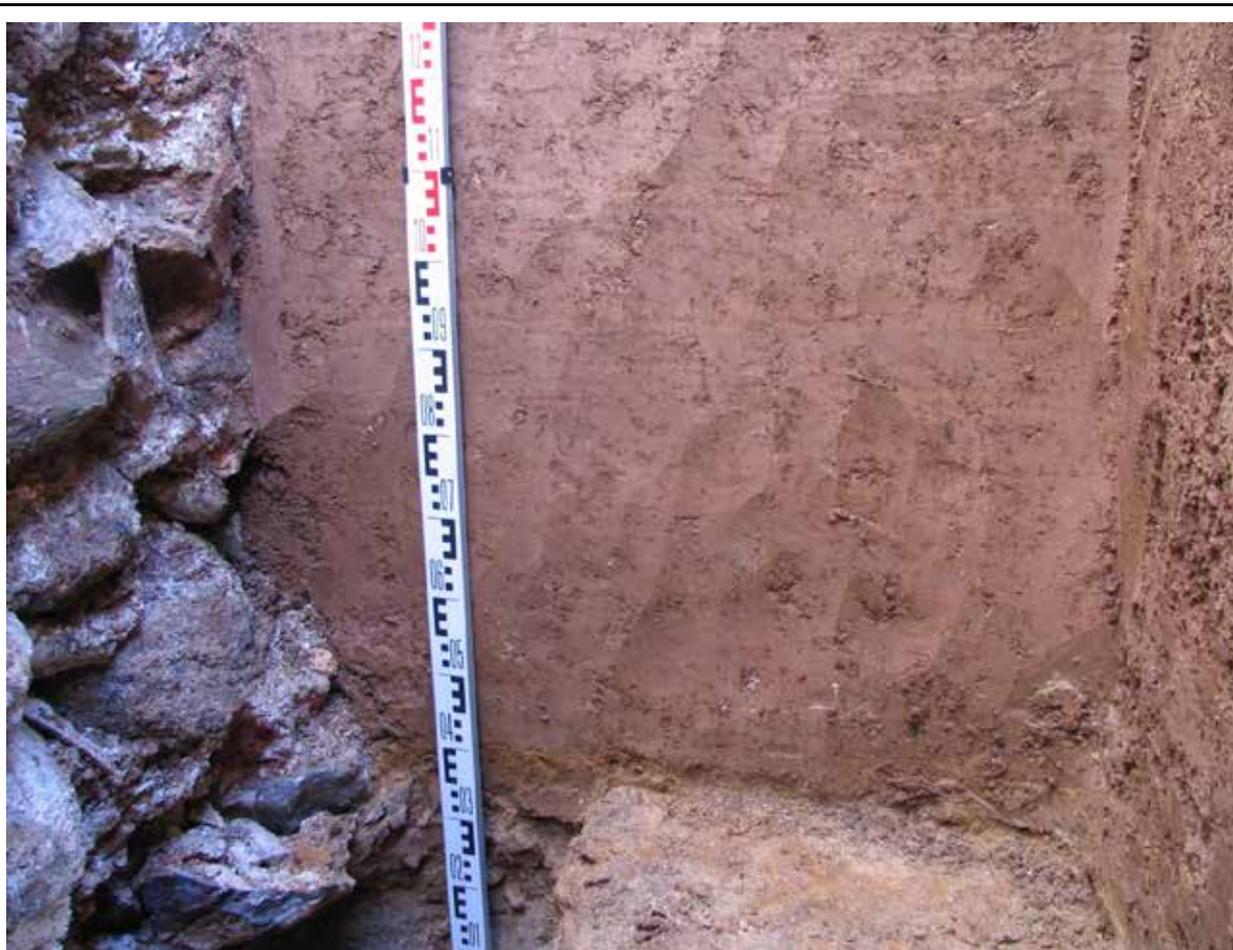
Фото 30. Отложение проблематичного генезиса в шурфе 79

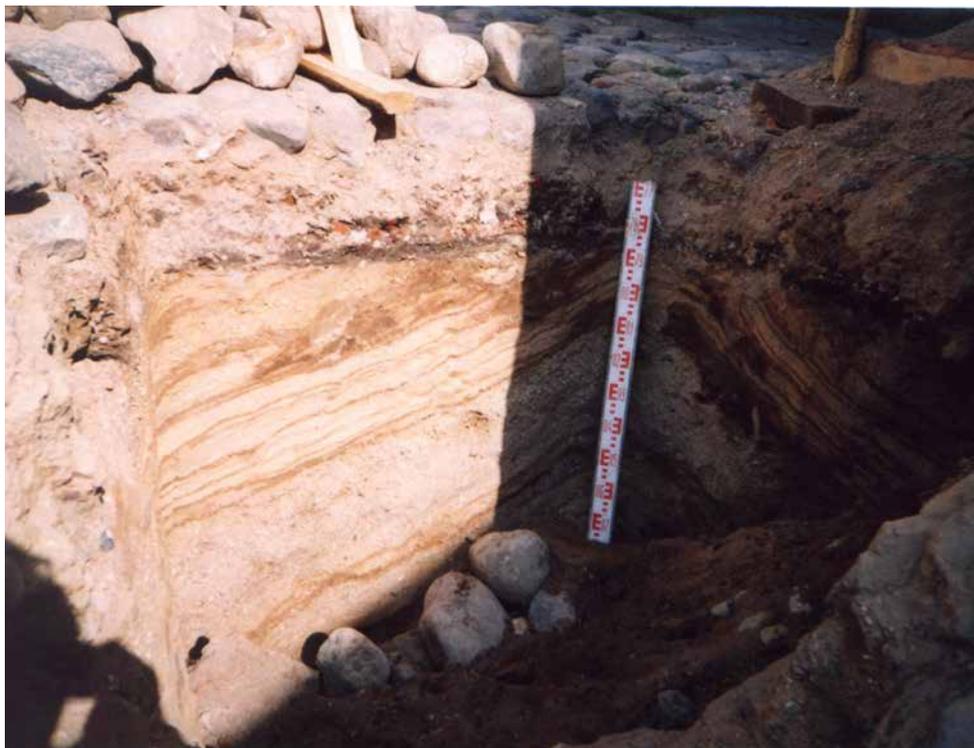
Фото 31. Шурф 63, возле Трапезной палаты

На Успенском холме наблюдается наклонное залегание и слоистость флювиогляциальных песков. При проходке шурфов (ш. 63) около Трапезной палаты наблюдатели неоднократно отмечали наклонную слоистость песчаного материала по направлению к Сиверскому озеру [167,172] (Фото 31). Величина угла падения слоев составляет 35-40°, угол падения слоев больше к югу, к Сиверскому озеру, чем к западу. Отмечаются разные высотные отметки глубины залегания кровли флювиогляциальных отложений. Вдоль северного фасада Трапезной палаты отметки кровли флювиогляциальных песков изменяются от 120,6 м у северо-западного угла до 118,4-118,6 м около северо-восточного угла сооружения, то есть наблюдается обратный уклон по отношению к рельефу и по отношению к углу падения песчаных прослоев. Вероятнее всего это связано с условиями деградации ледника, и возможно тем, что вершина холма, унаследовавшая палеорельеф, находилась на месте современного архирейского корпуса.

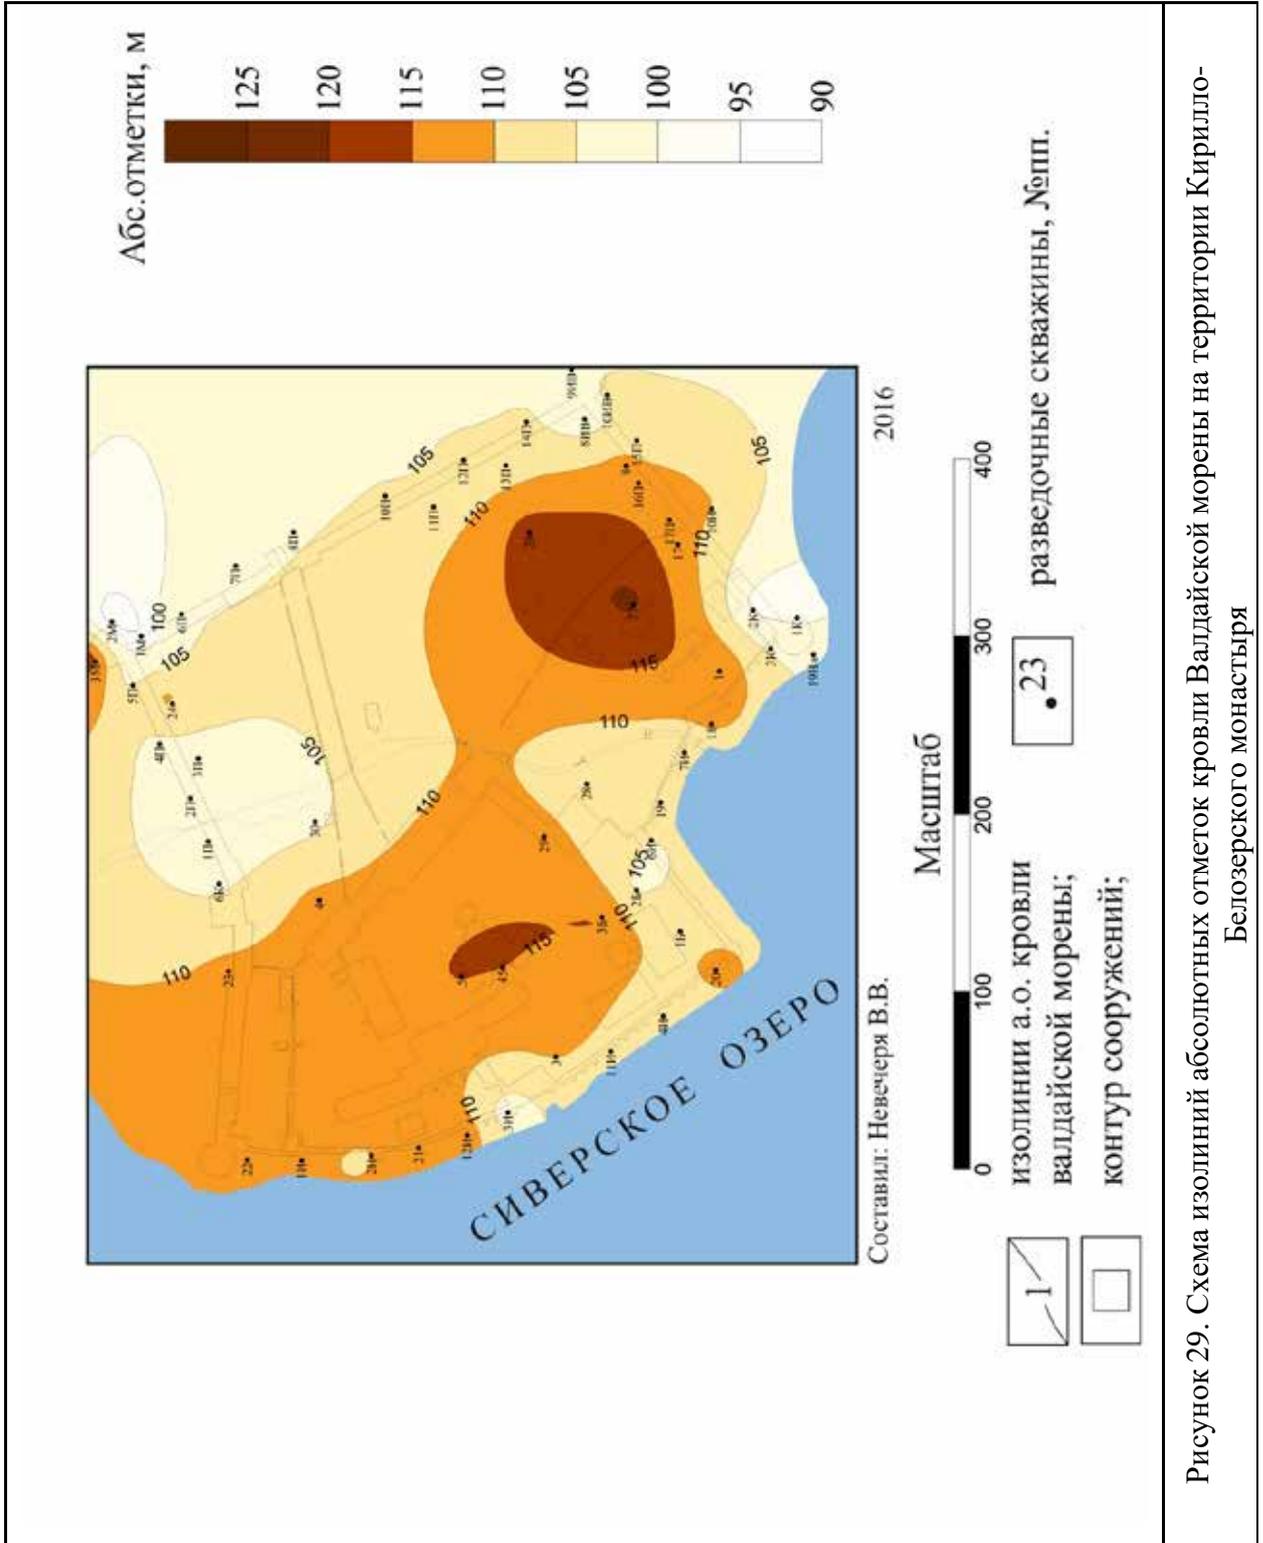
Рисунок 29. Схема изолиний абсолютных отметок кровли Валдайской морены на территории Кирилло-Белозерского монастыря

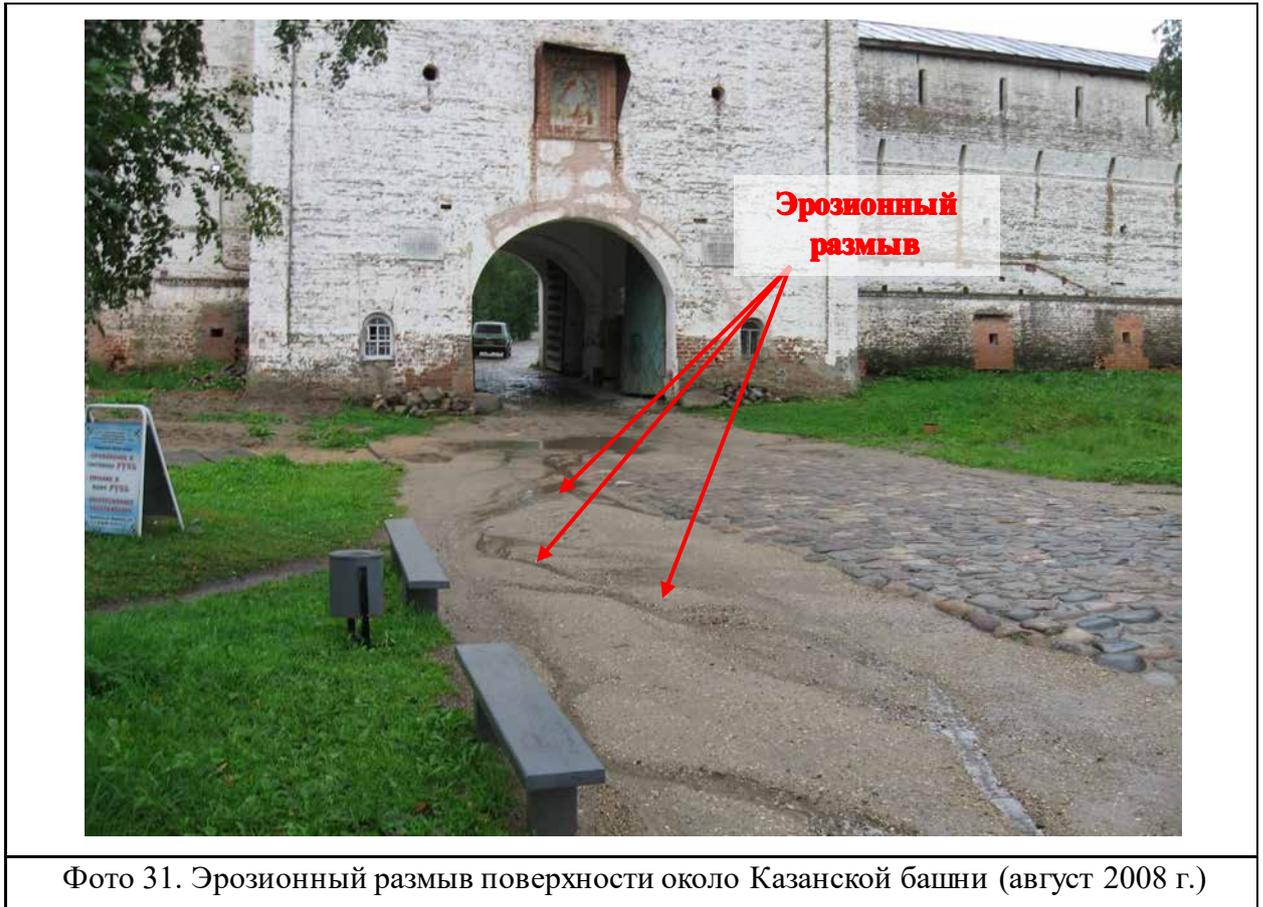
Фото 31. Эрозионный размыв поверхности около Казанской башни (август 2008 г.)

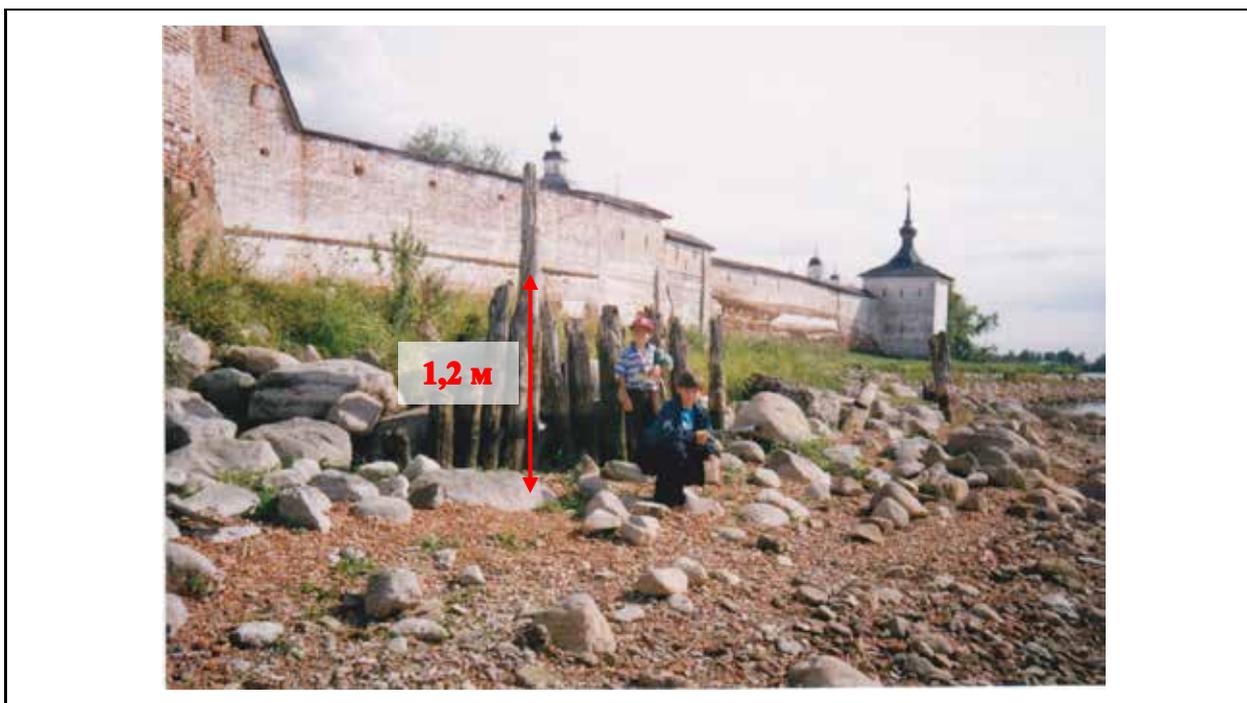
Фото 32. Процесс разрушения берега в районе Белозерской башни (1999 г)

Разрушение берега в результате абразии наблюдается у подножья Белозерской башни. Берег перед стенами монастыря укреплялся неоднократно в XVII и в XIX в.в. (Фото. 32). До настоящего времени сохранилась валунная набережная, XIX в, сооруженная после включения Сиверского озера в верхний бьеф гидротехнической системы имени герцога Виртембергского и остатки более ранних укреплений в виде частокола деревянных свай. Сохранность валунной набережной не одинакова на разных участках берега, у Белозерской башни валунная набережная разрушена практически полностью. В настоящее время здесь наблюдается обрушение берега и отступление береговой бровки.

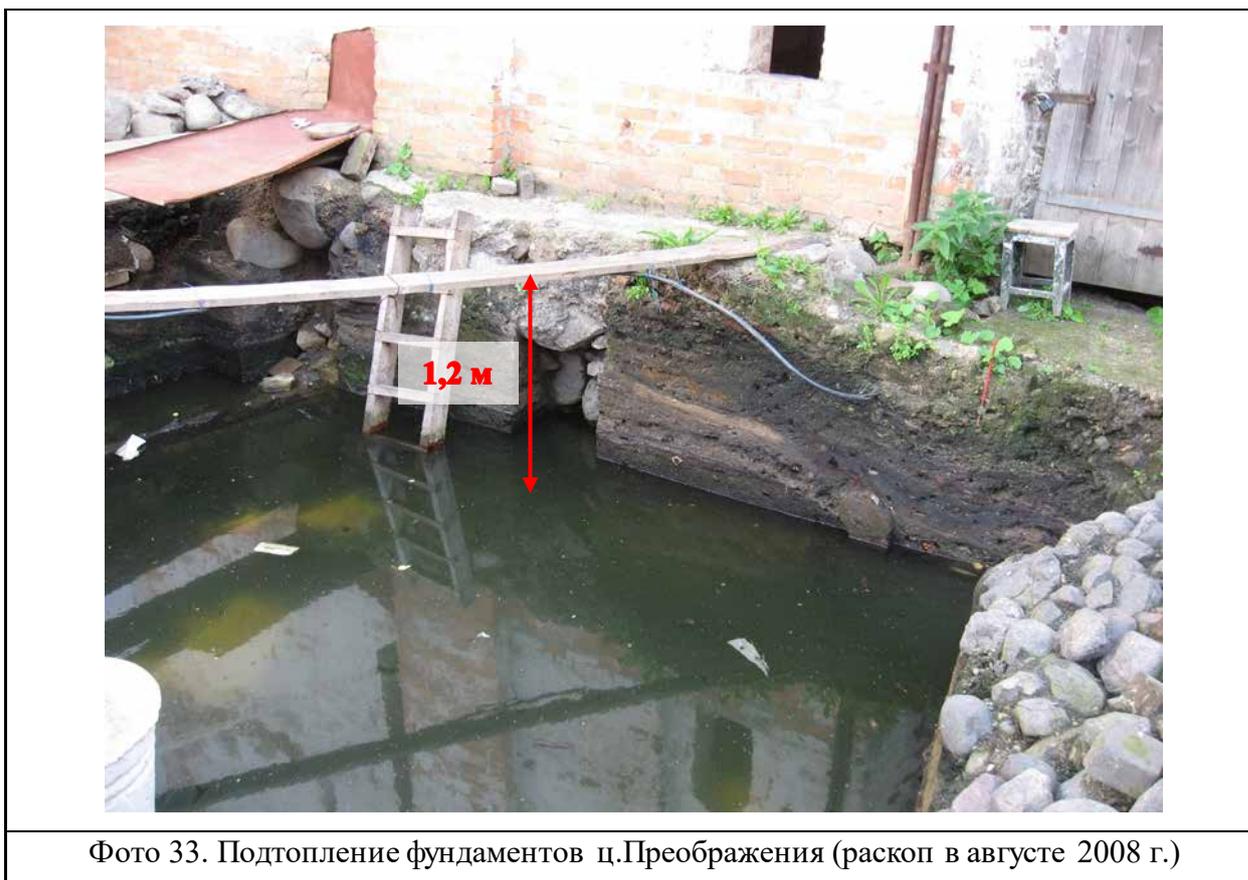
Фото 33. Подтопление фундаментов ц.Преображения (раскоп в августе 2008 г.)

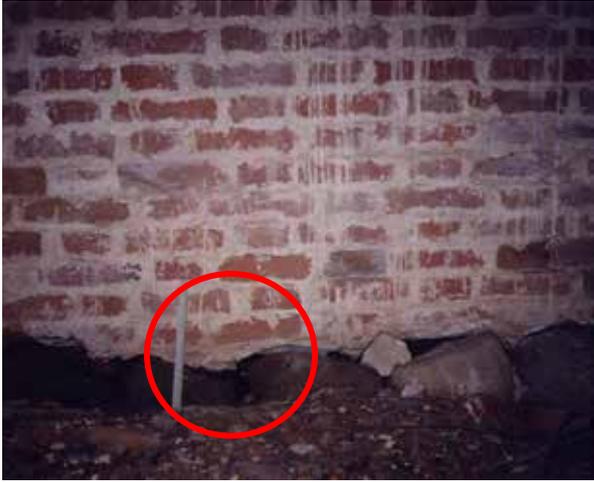
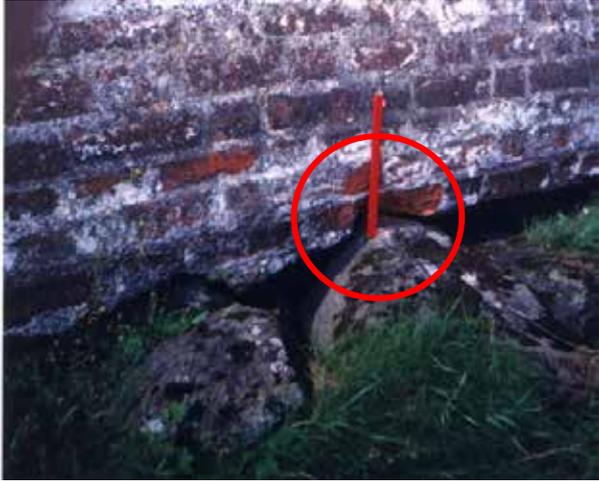
- по внешней стороне прясел крепостных стен Нового города, где отмечен отрыв крепостных стен от фундаментов с образованием глубоких (до 40-50 см вглубь) ниш с отходом валунов в сторону от стен (Фото 34);
- во внутренних коморах стены, примыкающей к Кузнечной башне, где наблюдается выпучивание валунов фундаментов с разрушением нижнего обреза стены;
- по внешней стороне крепостных стен XVI в., где отмечается отход контрфорсов от стен (Фото 35);
- повсеместно в виде деформаций и разрушения бетонных отмосток вокруг памятников.

<p>Фото 34. Выпучивание валунов в коморе крепостной стены Нового города (фото 2003 г.)</p>	<p>Фото 35. Выпучивание валунов из-под стены на участке прясла крепостной стены Нового города от Казанской до Вологодской башни. Фото 2000 г.</p>

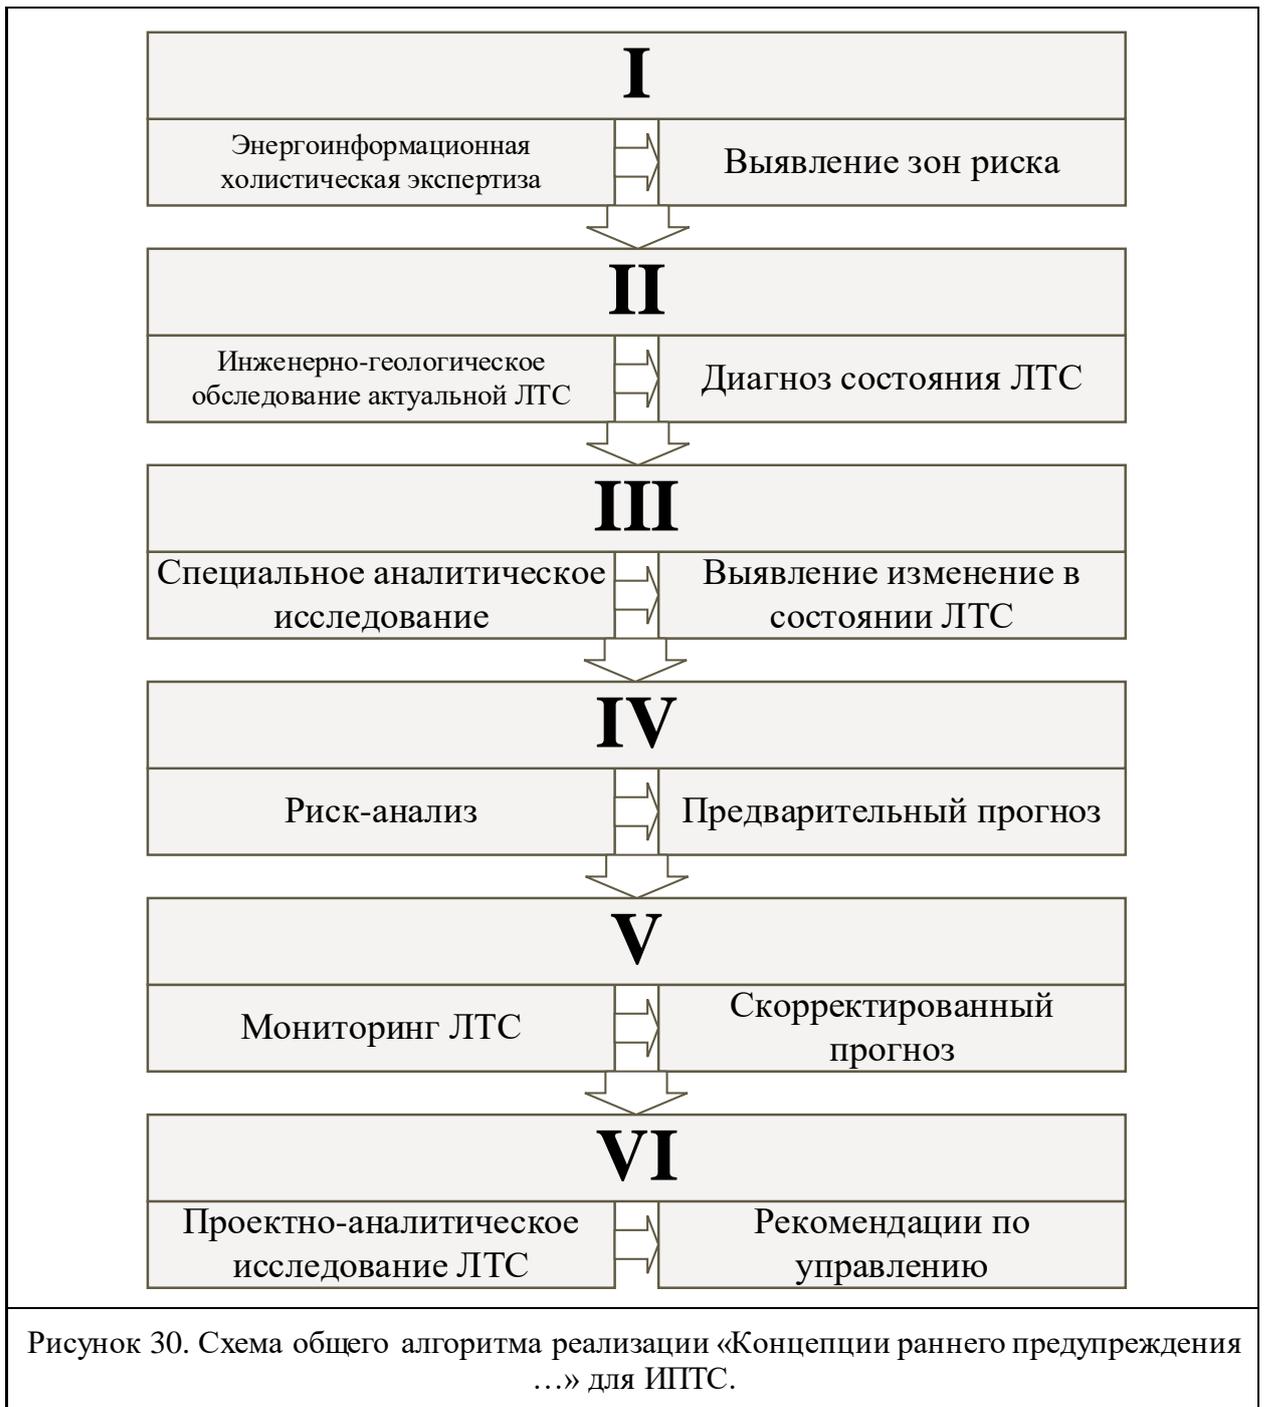
Для локальных архитектурных ИПТС представляется необходимым видоизменить общий алгоритм следующим образом. Рис. 31

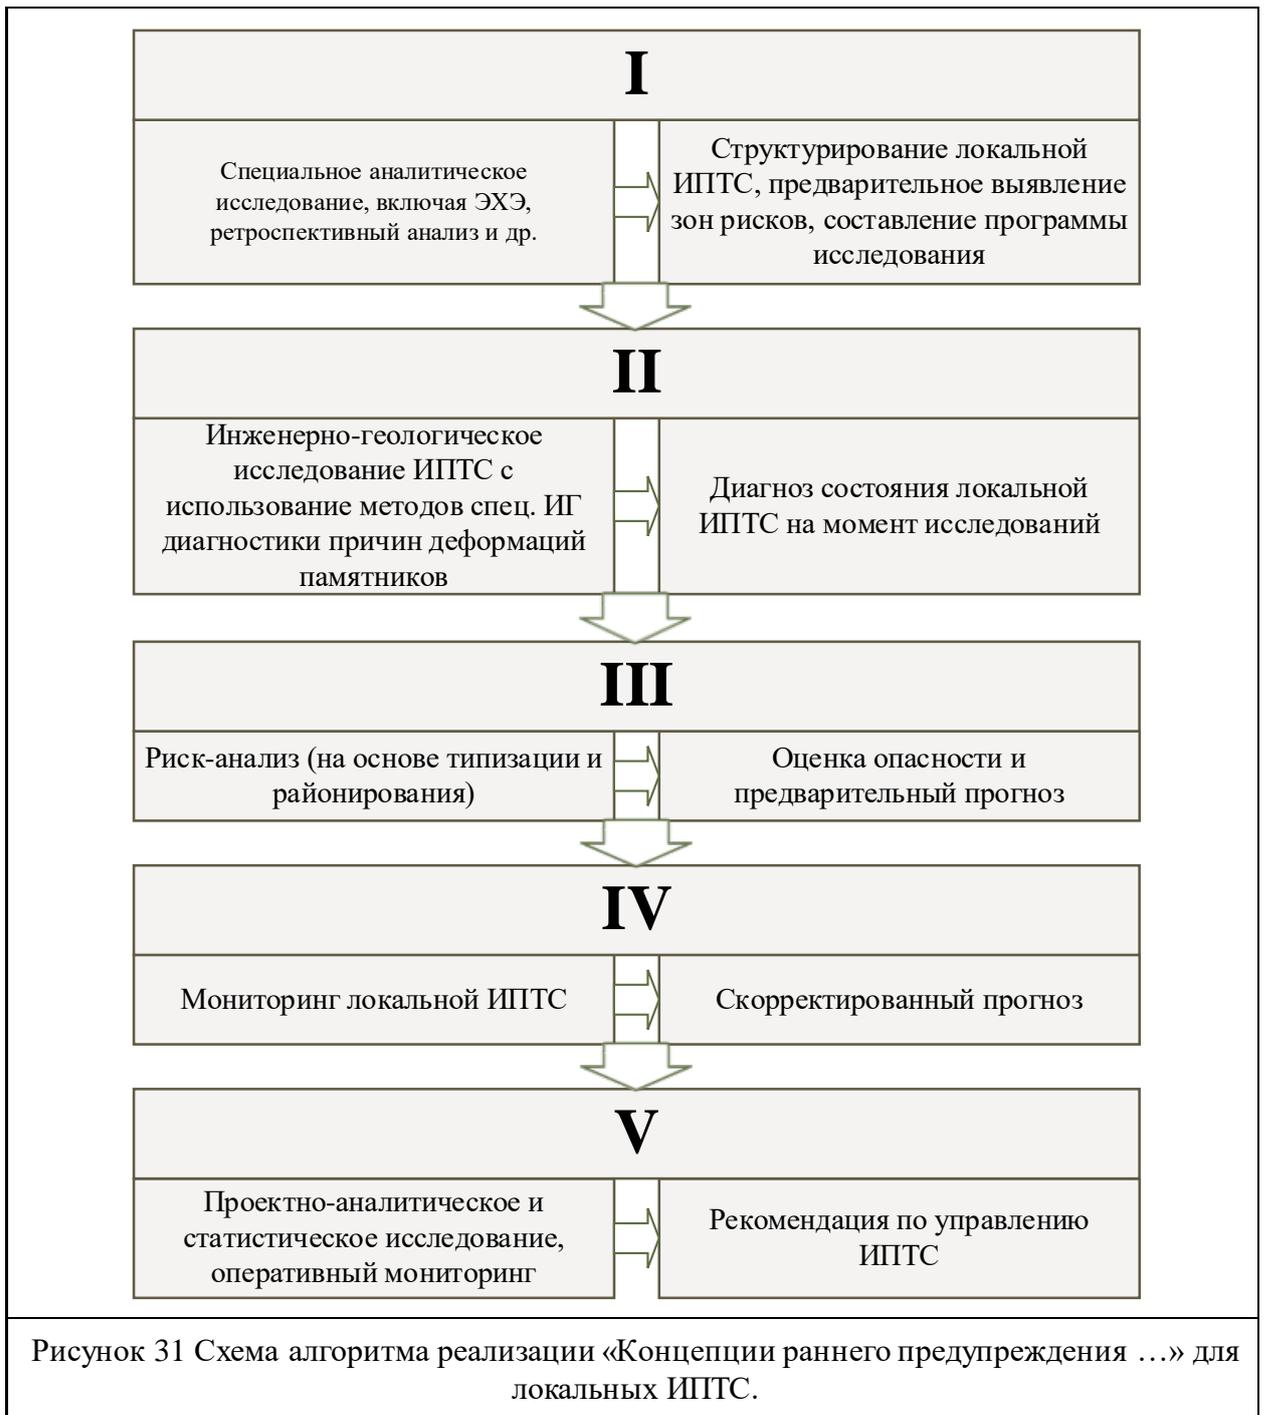
Ниже последовательно рассматриваются этапы предлагаемого алгоритма и возможность его применения для локальной архитектурной ИПТС Кирилло-Белозерского монастыря.
