Федеральное государственное бюджетное образовательное учреждение
высшего профессионального образования
«Российский государственный геологоразведочный университет имени
Серго Орджоникидзе»
(МГРИ-РГГРУ)

**Концепция раннего предупреждения развития негативных
инженерно-геологических процессов для сохранения памятников архитектуры
(на примере Кирилло-Белозерского музея-заповедника)**

**Диссертация
на соискание ученой степени кандидата геолого-минералогических наук**

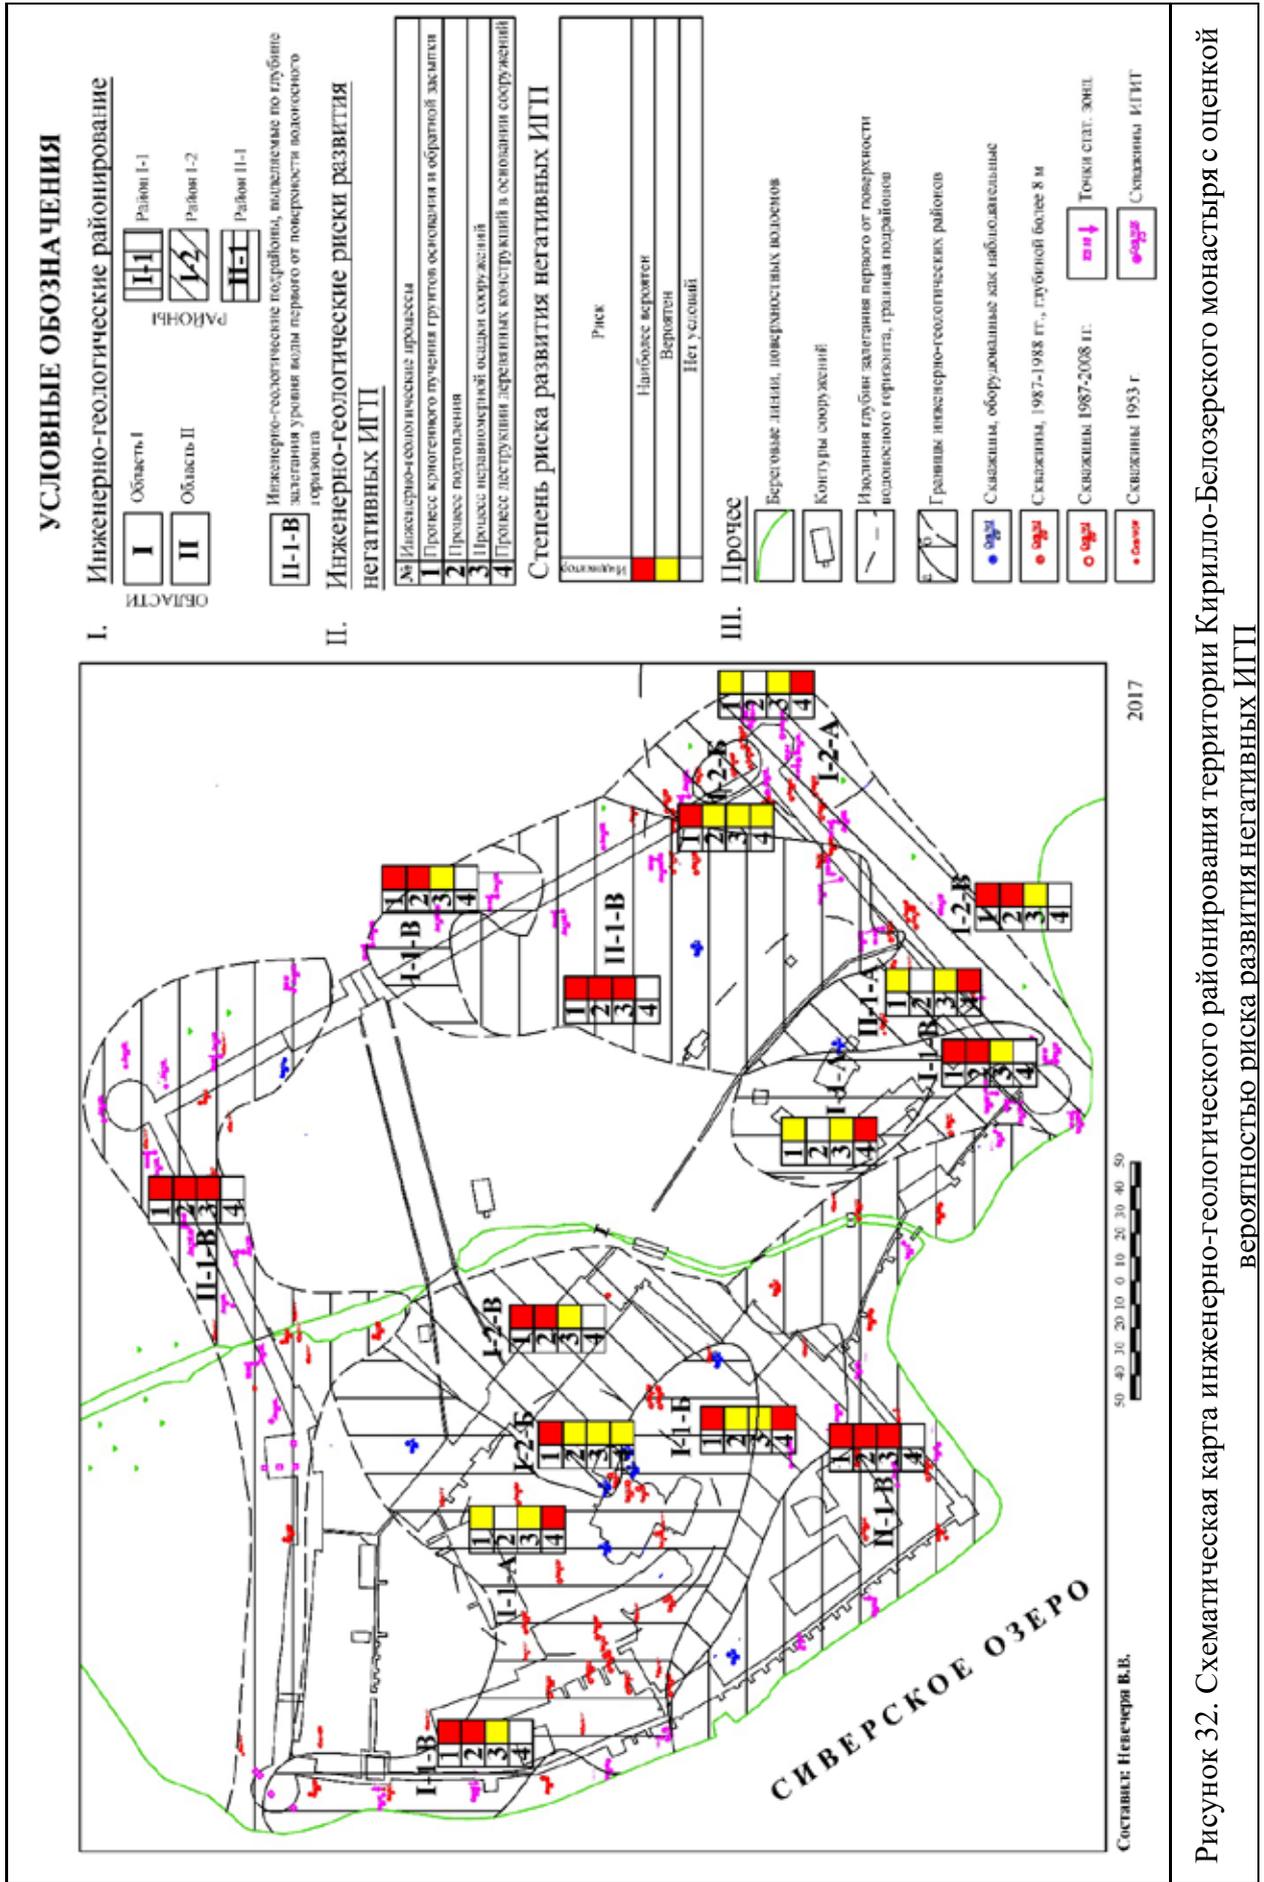
Рисунок 32. Схематическая карта инженерно-геологического районирования территории Кирилло-Белозерского монастыря с оценкой вероятностью риска развития негативных ИГП

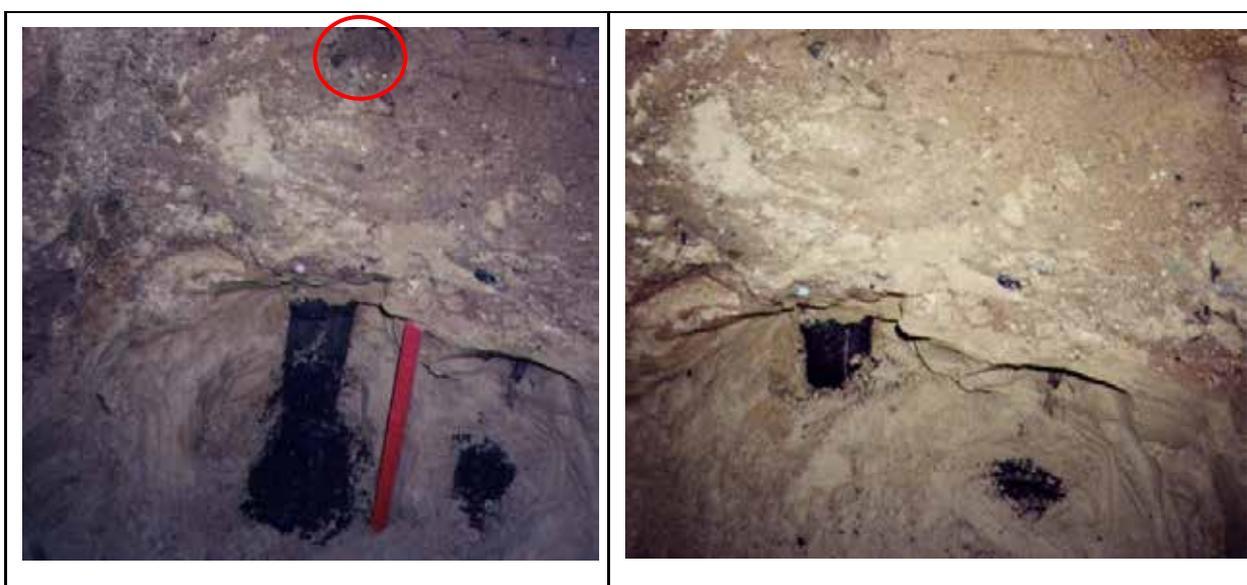
Фото 36, 37. Стаканы от сгнивших свай под валунным фундаментом на участке стены прилегающем к Вологодской башне. Красным выделена полость от полностью сгнившей деревянной сваи

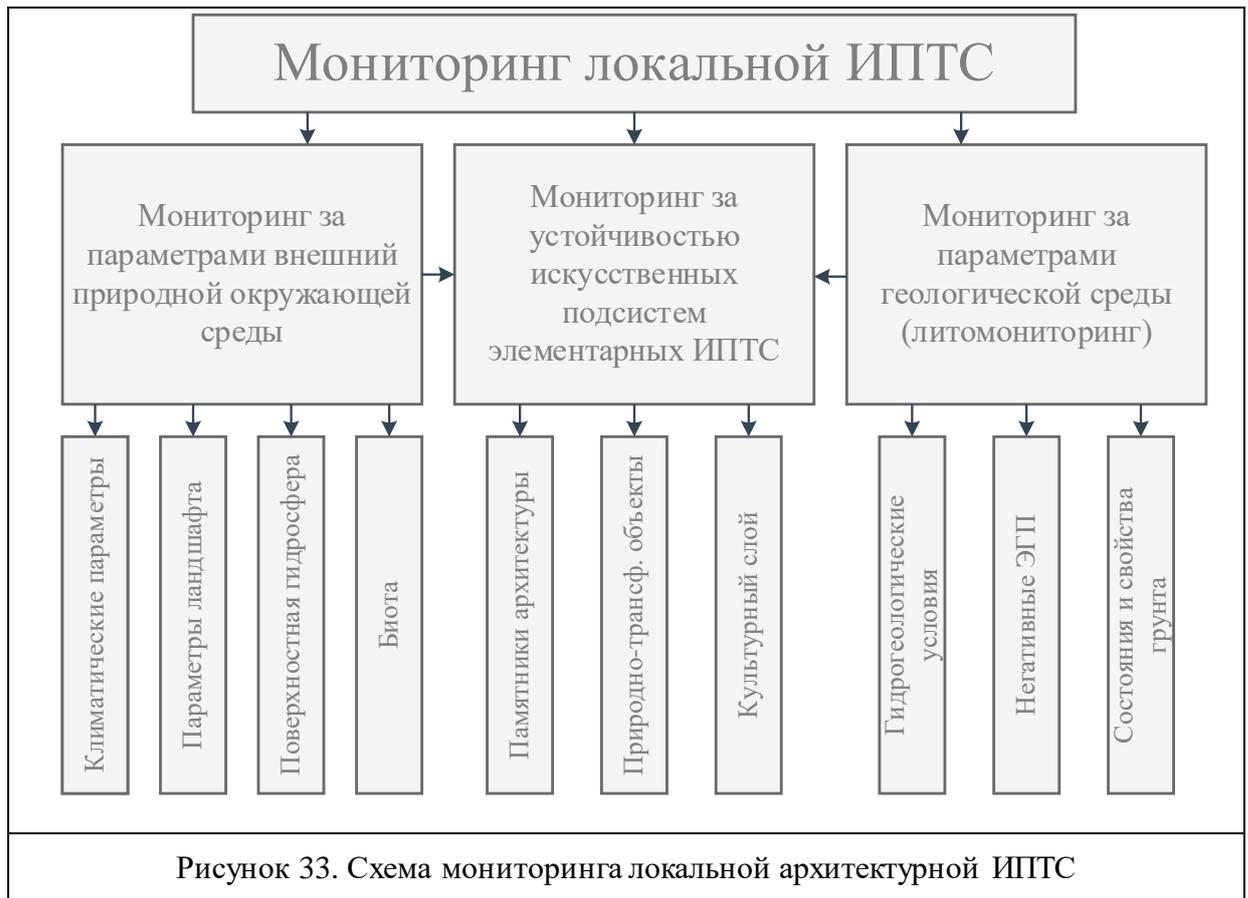
Для локальных архитектурных ИПТС, характеризуемых сложным строением, большими площадными размерами, многообразием охраняемых объектов различного возраста, назначения, общая схема мониторинга может выглядеть следующим образом (Рис.33).

Главным объектом мониторинга локальной ИПТС являются охраняемые объекты – искусственные подсистемы элементарных ИПТС – памятники истории и архитектуры, природно-трансформированные объекты, культурный слой. Устойчивость охраняемых объектов определяется характером взаимодействия с внешней окружающей средой и внутренней геологической средой. Изменения внешней окружающей среды влияют на режим эксплуатации и функционирования как памятников архитектуры, так и всей исторической территории. Поэтому наблюдения за климатическими параметрами, температурно-влажностным режимом интерьеров, поверхностной гидросферой, изменениями ландшафта, биотой необходимы в структуре мониторинга.

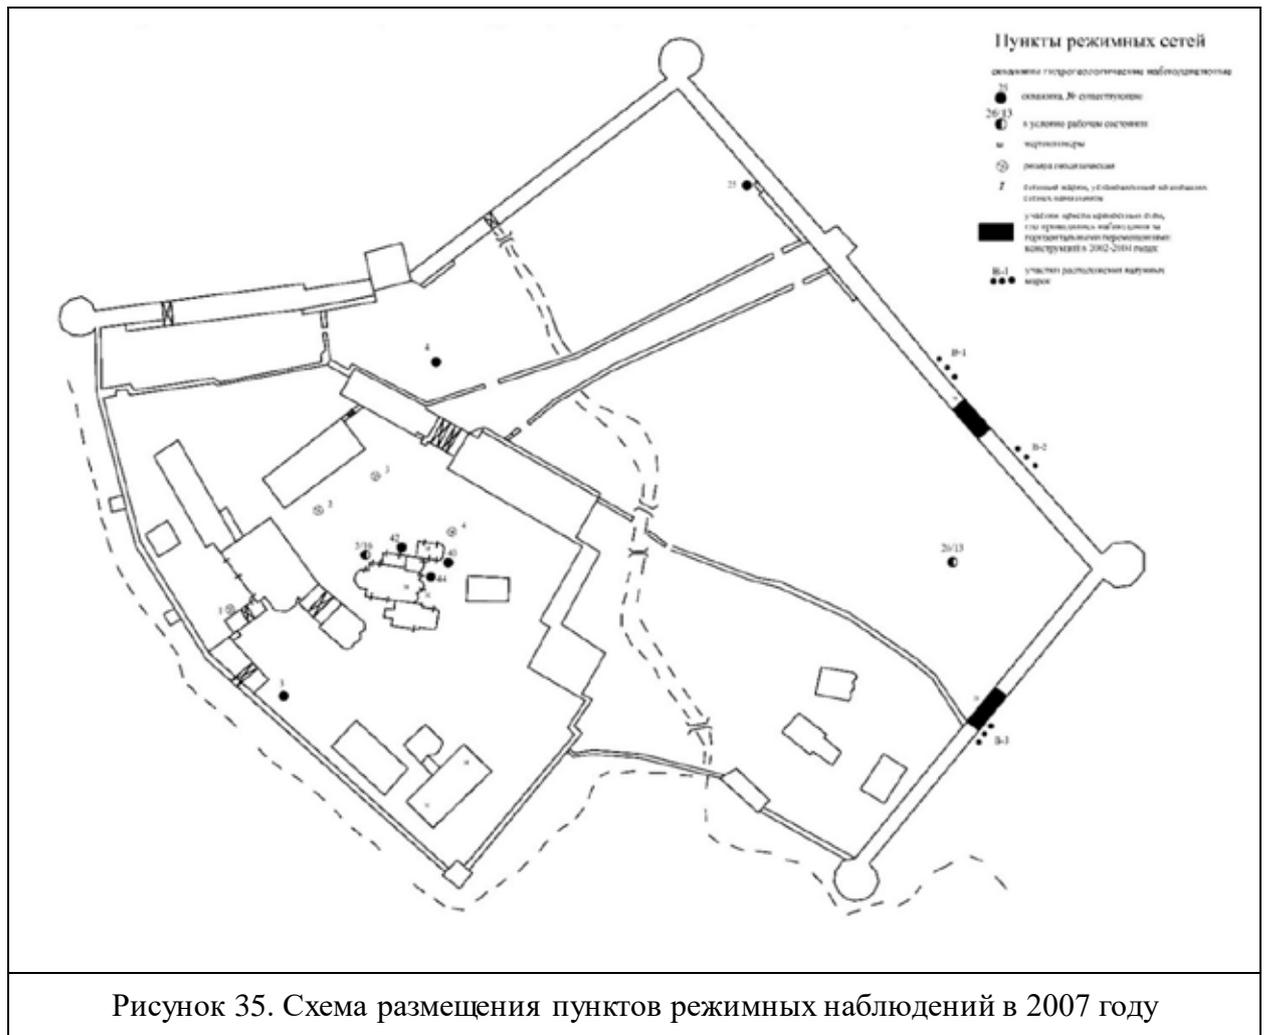
Размещение пунктов режимных наблюдений в 2007 году приведено на рисунке 35.

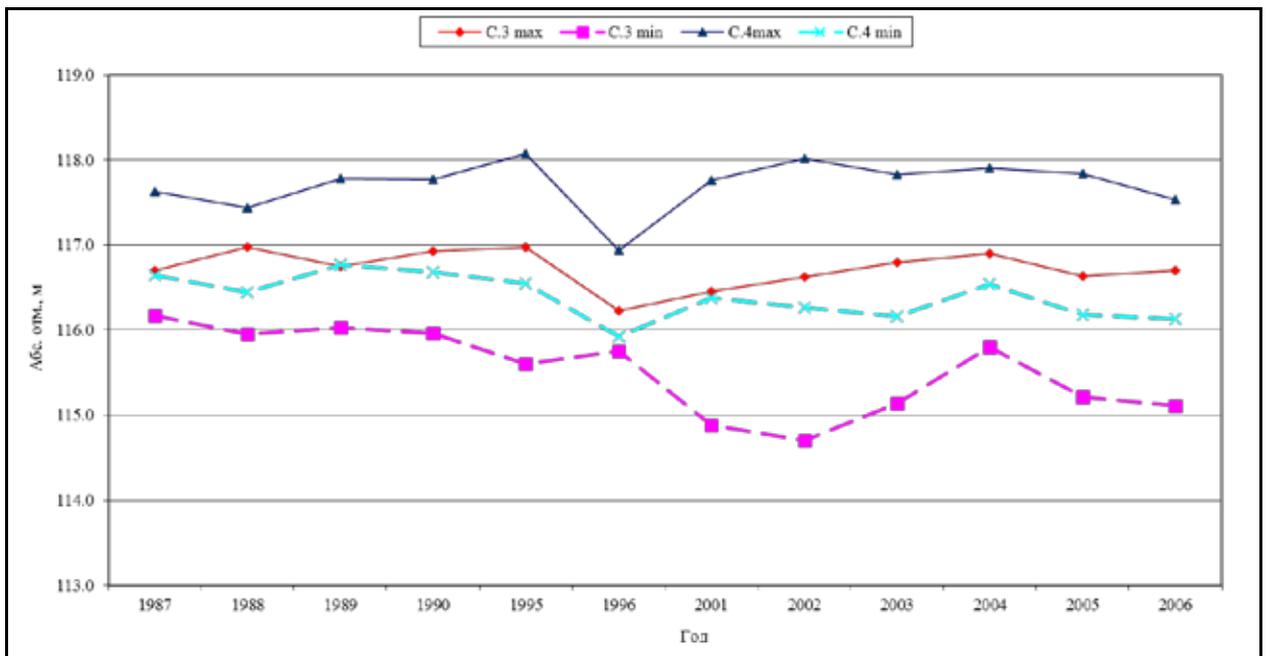
Рисунок 37. Изменение максимальных и минимальных значений положения УГВ за период с 1987 по 2006 г по скважинам 3 и 4

Анализ изменения положения УГВ по скважинам показал значительное изменение режима грунтовых вод по сравнению с 80-ми годами. Установлено следующее:

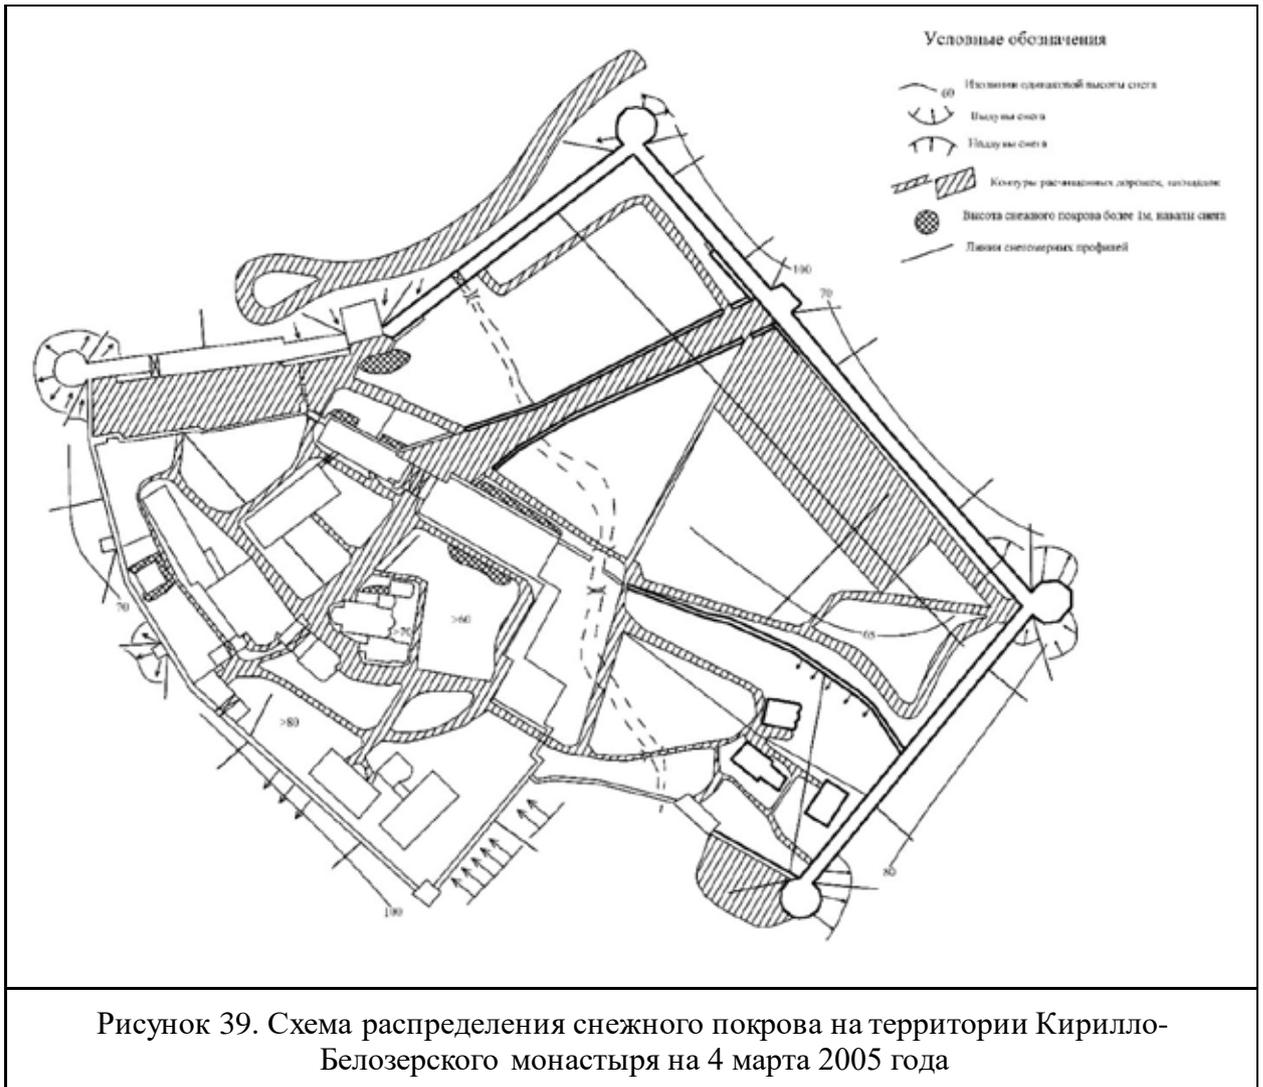
Анализ характера распределения снежного покрова на территории за 2003-2005 гг., основанный на картах-схемах снегомерных съемок (Рис.39) [181], показал, что характер распределения снежного покрова, конфигурация зон расчисток на территории Успенского монастыря имеет стабильный, устоявшийся характер **установлено, что данные средних и максимальных величин высоты снега в 2005 году были максимальными за все время замеров.** Для центра Успенского монастыря они составляли 73,3 см, для приозёрной части 85 см, что почти в два раза больше чем в 2001 и 2004 годах.

Характер распределения снега отличается следующими особенностями:

- наблюдаются участки повышенной высоты снежного покрова вдоль внутренней стороны крепостной стены на расстоянии 5-10 м от неё и на участках вдоль берега Сиверского озера;
- наблюдаются участки территории, оголенные от снега, которые приурочены к внешним стенам Белозерской, Свиточной, Кузнечной башен;

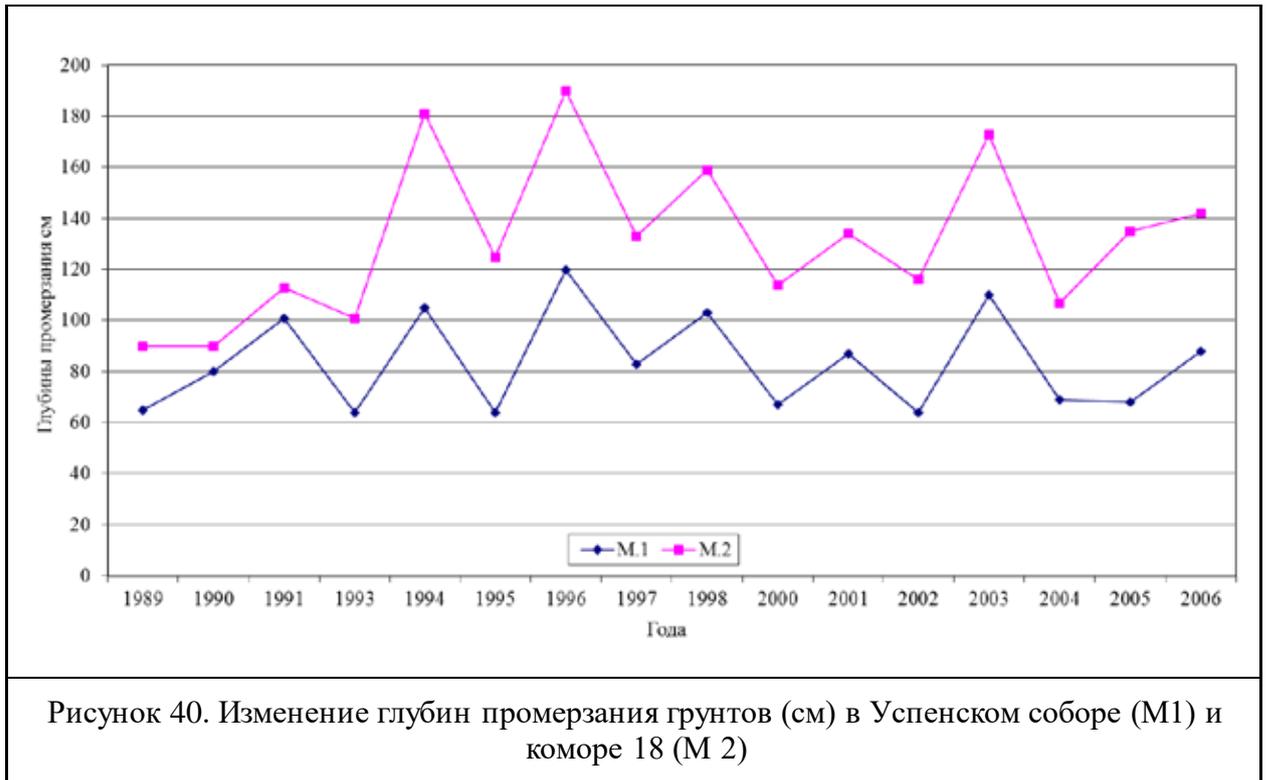
Рисунок 40. Изменение глубин промерзания грунтов (см) в Успенском соборе (М1) и коморе 18 (М 2)

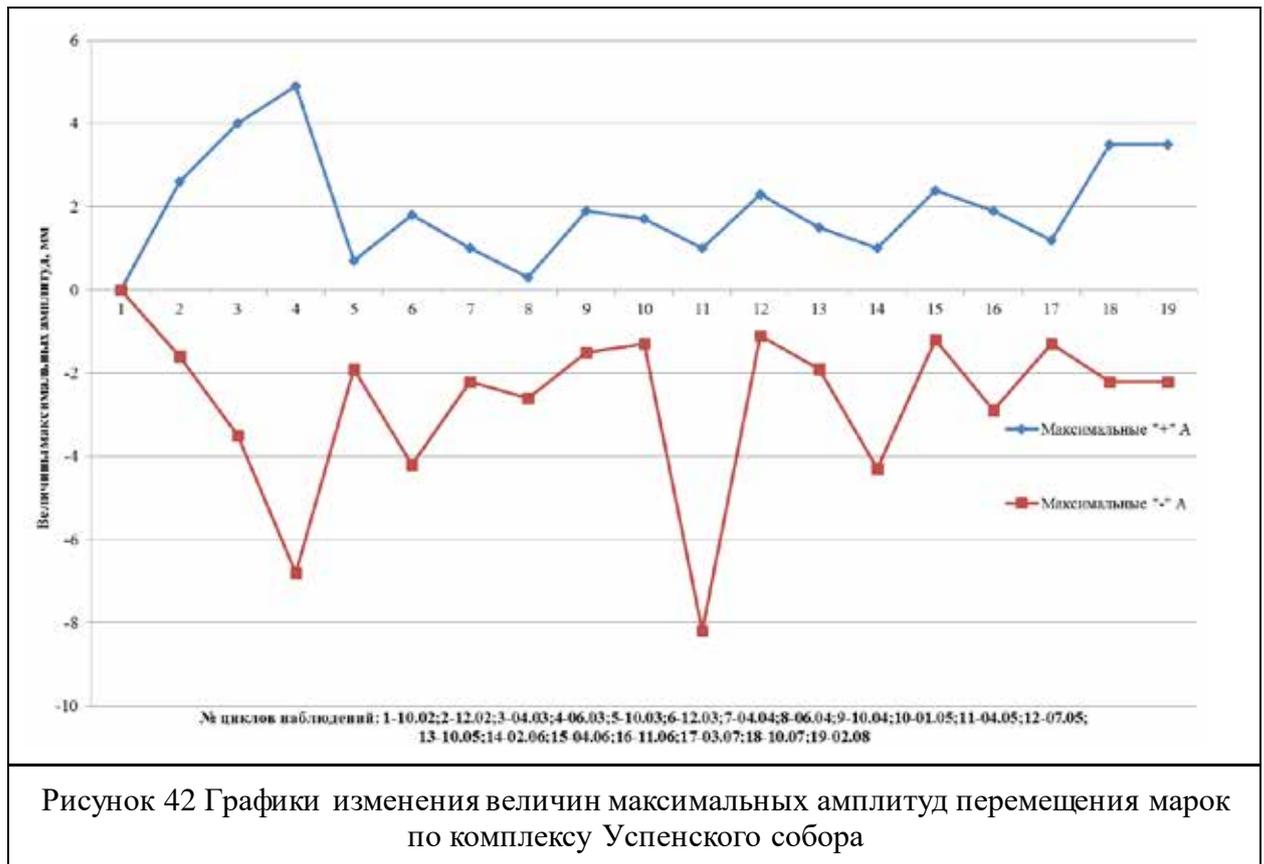
Рисунок 42 Графики изменения величин максимальных амплитуд перемещения марок по комплексу Успенского собора

Максимальные амплитуды перемещений характеризуют периодическую и квазипериодическую составляющую движения марок. Анализ значений максимальных амплитуд перемещений по маркам показывает, что осадочные перемещения превышают положительные. Величины максимальных положительных амплитуд перемещения изменяются от 0,7 мм до 4,9 мм, отрицательных от -1 мм до -8,2 мм.

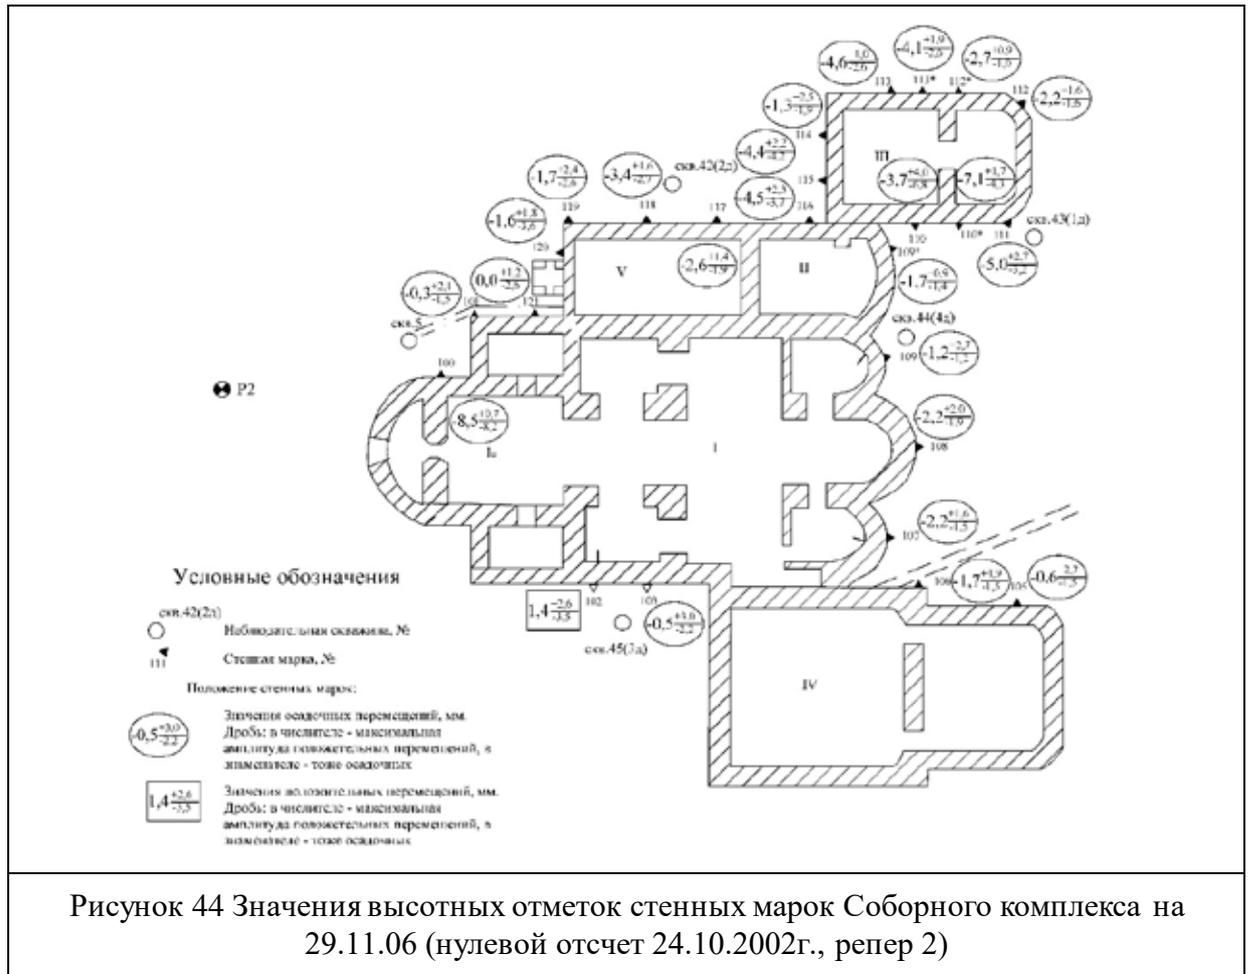
Результаты наблюдений по циклам наносились на схему расположения марок, где приводились амплитуды вертикальных перемещений марок за цикл замера. Так, в 17 цикле наблюдений 28.03.2007 г. (рис. 43.), зафиксировано преимущественно положительное перемещение марок с незначительной амплитудой (максимальная амплитуда + 1,2 мм у М111), осадочное перемещение показали две марки: М116 – 1,3 мм (дверной проём ц. Владимира) и М100 (-0,3 мм). Как известно, весенние замеры проходят в период максимального промерзания грунтов, до начала оттаивания. Однако, весна 2007 г. характеризовалась ранним сходом снежного покрова и началом оттаивания, возможно вследствие этого были зафиксированы столь незначительные значения величины положительного перемещения. Суммарная величина максимальных амплитуд 2,5 мм, сопоставима с апрельским циклом 2005 года, тогда она составила 2,2 мм.

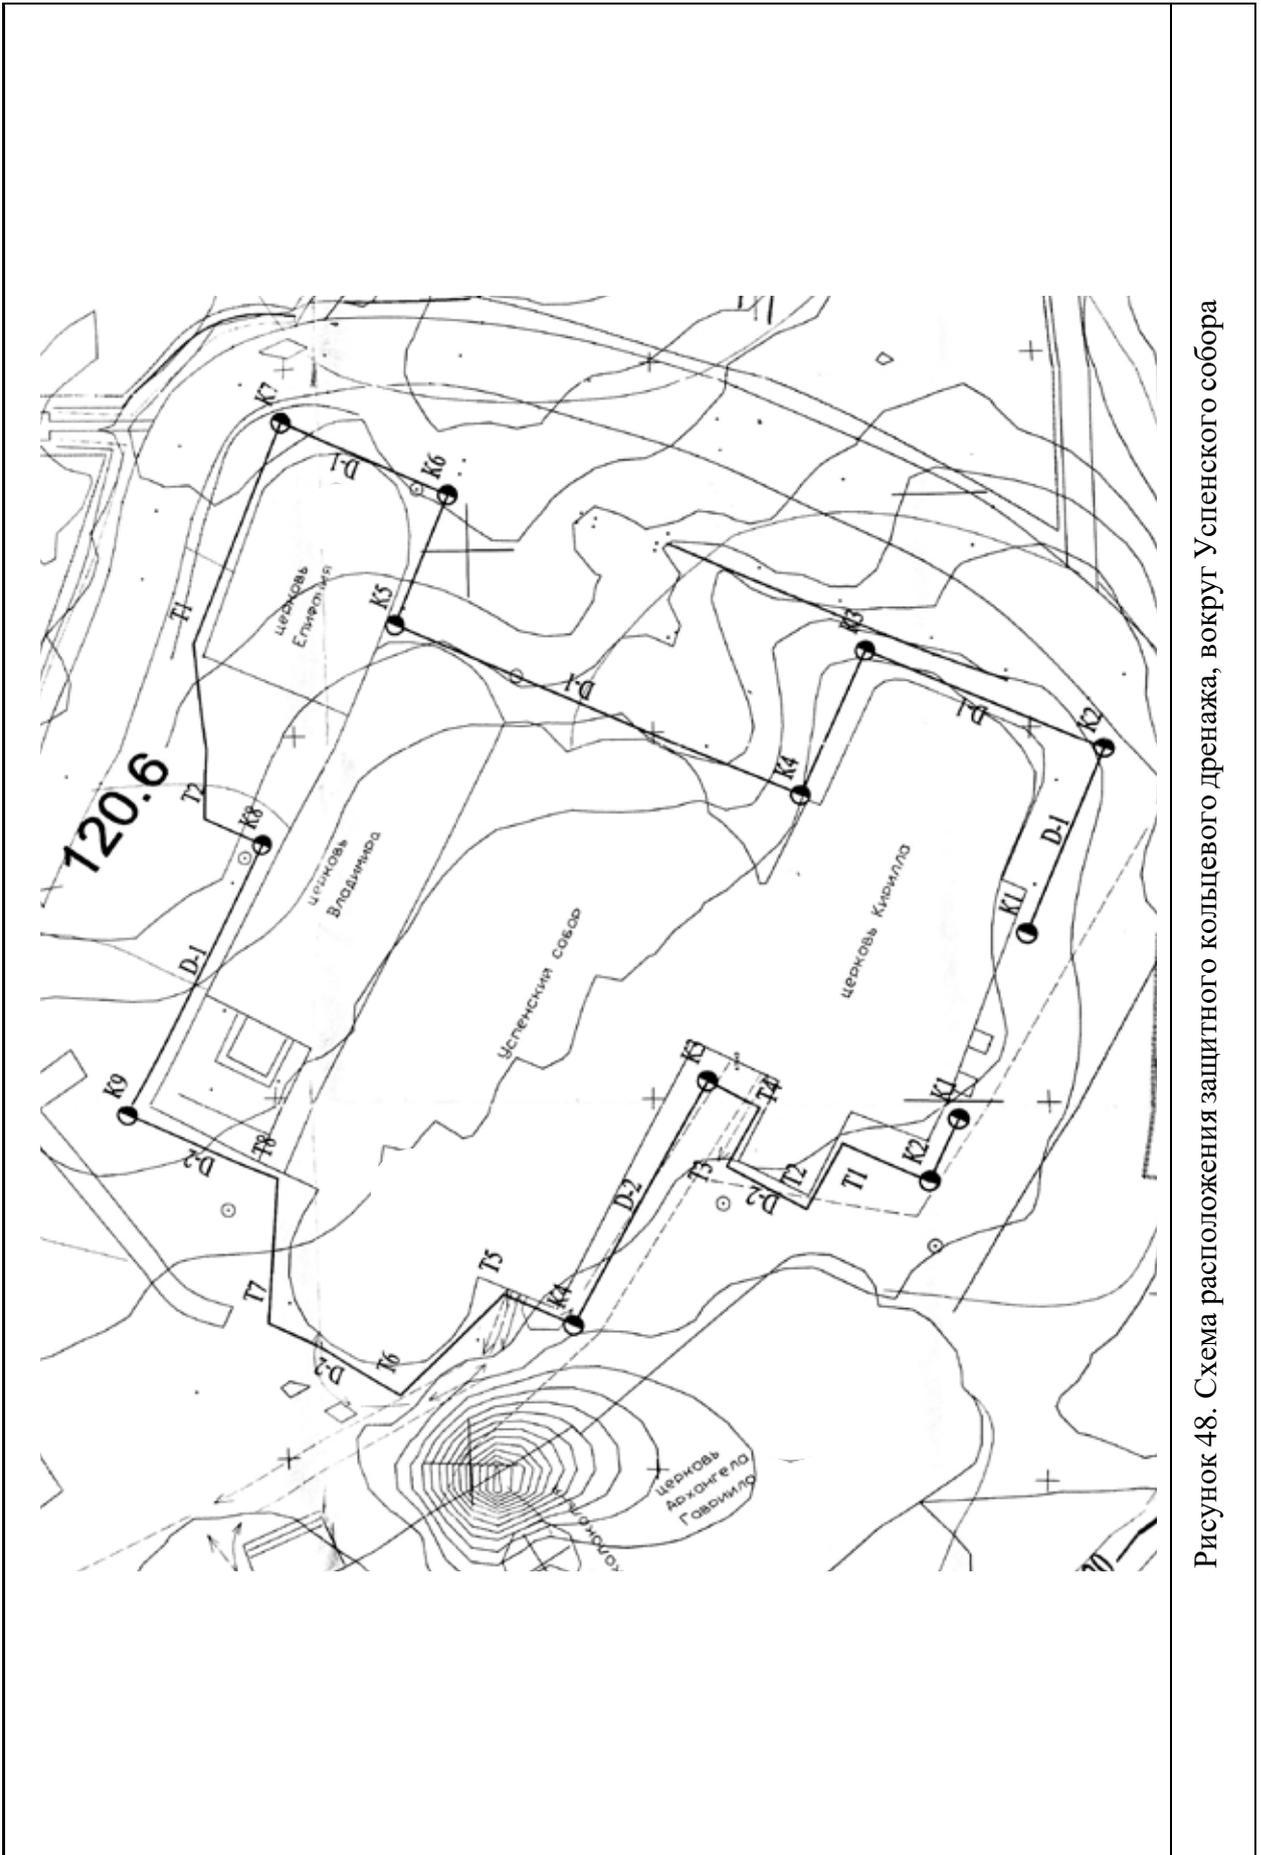
Рисунок 48. Схема расположения защитного кольцевого дренажа, вокруг Успенского собора

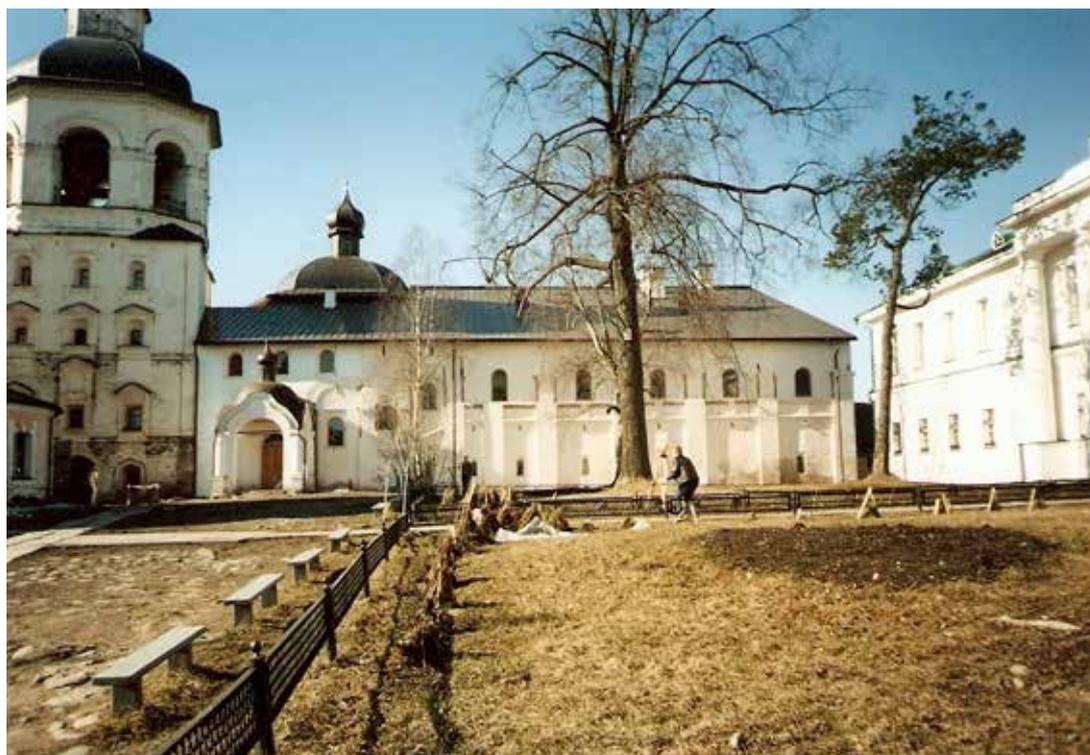
Фото 38. Церковь Введения с Трапезной палатой 1519 год

Сооружение к 2000 году было значительно деформировано. Отмечались многочисленные трещины разного масштаба (от нитевидных до разрывов в несколько сантиметров) в несущих конструкциях и арочных сводах. Трещины имели разный генезис, в основном осадочного характера [171]. Деформации конструкций Трапезной палаты в прошлом сделали необходимым сооружение массивных контрфорсов по всей южной стене здания. Глубина заложения фундамента контрфорса – 2,05 м, что значительно глубже глубины заложения фундамента стены – 1,4 м. Выявлены следы усиления фундаментов в прошлом. В начале 80-х годов XX в. были проведены работы по противоаварийному укреплению фундаментов ц. Введения и Трапезной палаты. Валунные фундаменты были расширены с помощью железобетонных обойм на ширину до 1,0 м. К сожалению, качество выполнения работ по усилению фундаментов было низким, в некоторых случаях железобетонная конструкция просто не подводилась. В 2001 году началась, а в 2006 году завершилась полномасштабная реставрация памятника, включившая в себя частичную реконструкцию фундаментов.

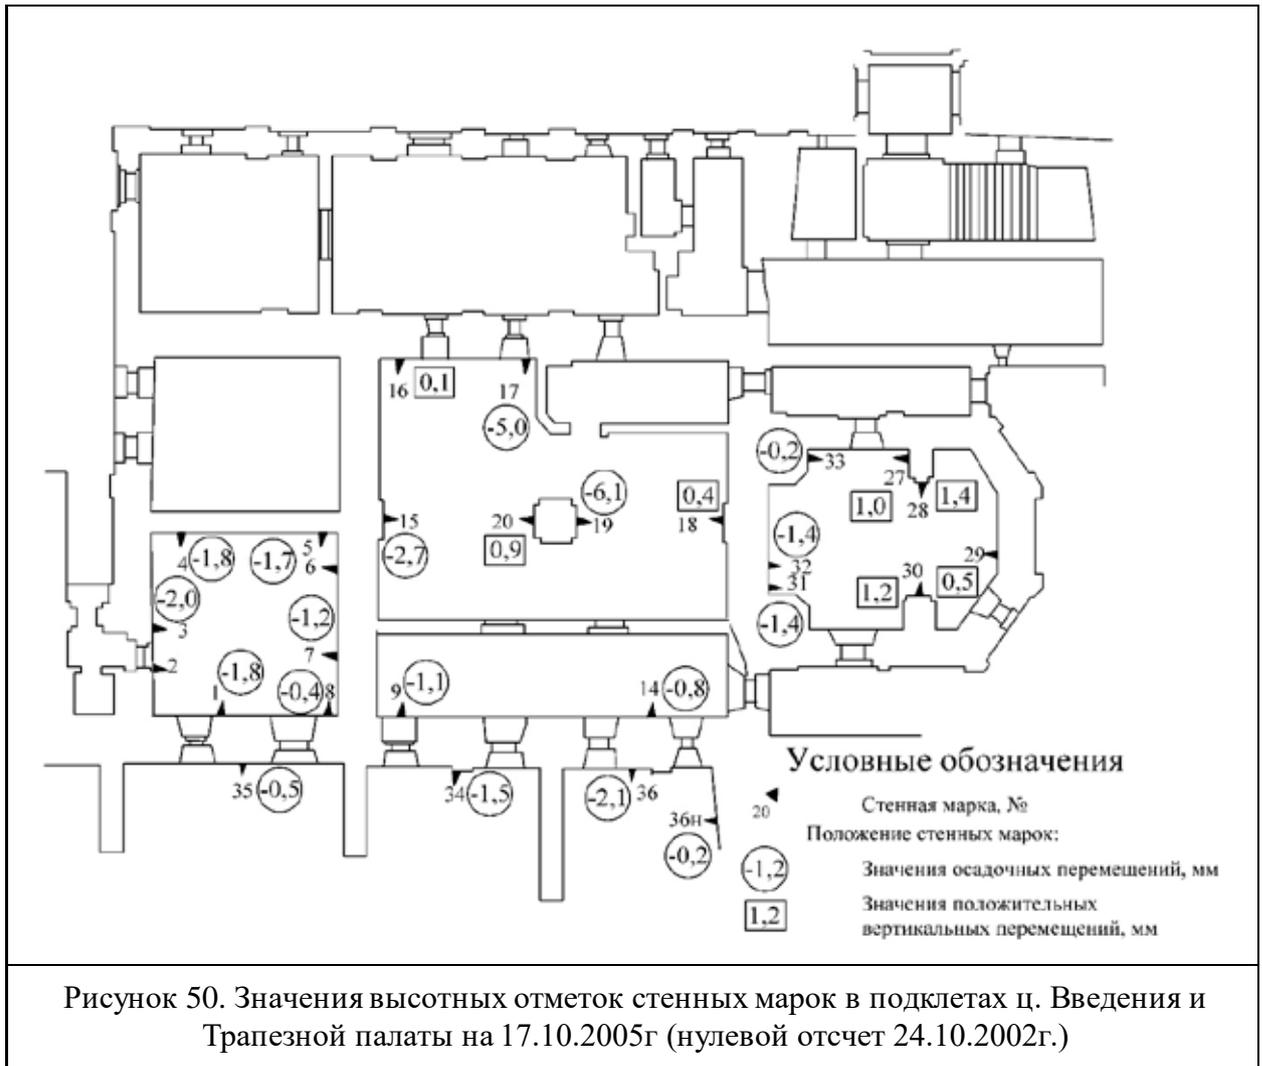
В подклетах Трапезной палаты и ц. Введения в июле 2002 г. по инициативе аспиранта кафедры инженерной геологии Нефёдова С.Л. было установлено 26 стенных марок (Рис. 49). Первый замер был проведен 24.10.2002 г. и был принят за нулевой отсчёт. До установки музейной экспозиции в центральном подклете весной 2006 г. было проведено 15 циклов наблюдений. Затем, в связи с установкой экспозиции и вводом в музейную эксплуатацию помещений комплекса, проведение замеров по ственным маркам, стало невозможным. По сохранившимся и новым маркам, установленным на внешних северной и западной стенах комплекса, проведены три цикла наблюдений. Результаты наблюдений за положением ственных марок обработаны согласно принятой методике [173,181].

1. Суммарные перемещения марок относительно первого замера незначительны по величине и изменялись от -6,1 мм до +1,4 мм. Схема значений величин перемещений марок в подклете на 17 октября 2005 г. приведена на рисунке 49. Максимальные значения осадочного перемещения приурочены к маркам 17 (северная стена подклета) (-5,0) мм и 19 (центральный столп) – 6,1 мм. Возможно, такие величины перемещения связаны с механическим воздействием на марки в процессе производства реставрационных работ.

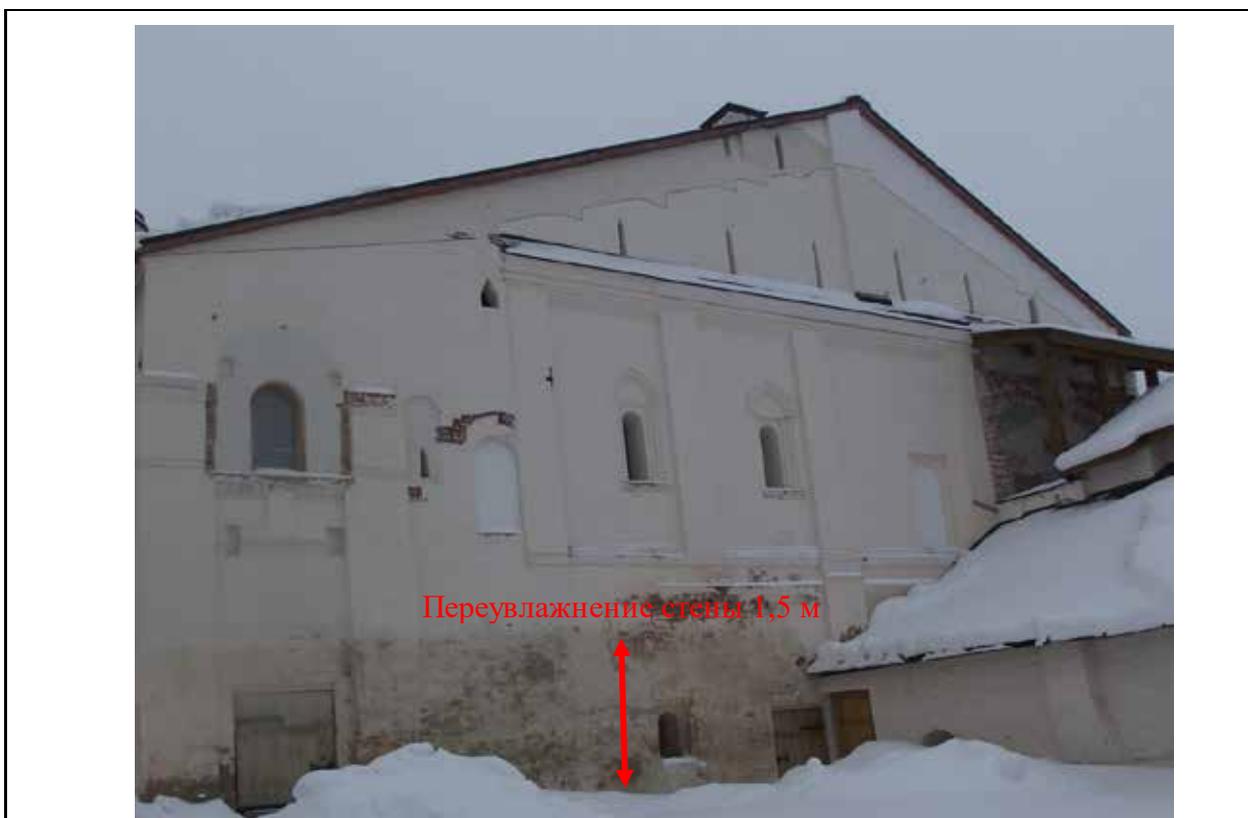
Фото 39. Западная стена Трапезной

2. Продолжает отмечаться сильное переувлажнение на высоту до 1,0 м от уровня пола внутренних конструкций и, в частности, центрального столба в центральном подклете Трапезной (фото 39).

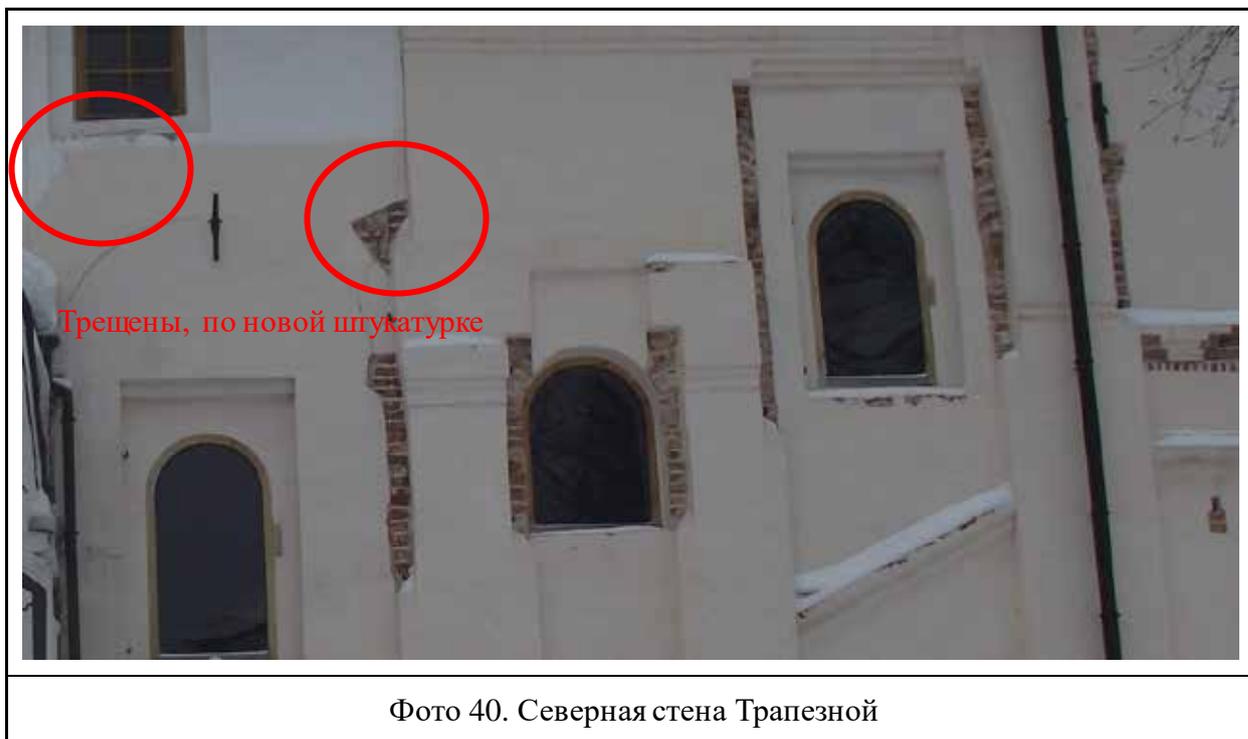
3. Наблюдается развитие структурных деформаций по поверхности внешних стен. На внешней стороне северной стены прослеживается развитие нитевидных трещин через оконные проемы. Трещины вертикальные, прослеживаются на всю высоту стены. В некоторых случаях – сквозные. На западной и южной стенах наблюдается развитие трещин по старым деформациям (залеченный разрыв западной стены в месте примыкания двух разновозрастных объемов) (Фото 40).
